PROPOSITION TECHNIQUE

>> *Système IMPER I1 :* K'FLEX EXTREM LISSE

**MR DONADEL
22 Avenue des
Pinsons
33260 LA TESTE
DE BUCH**

Dossier réalisé le 21.06.2021

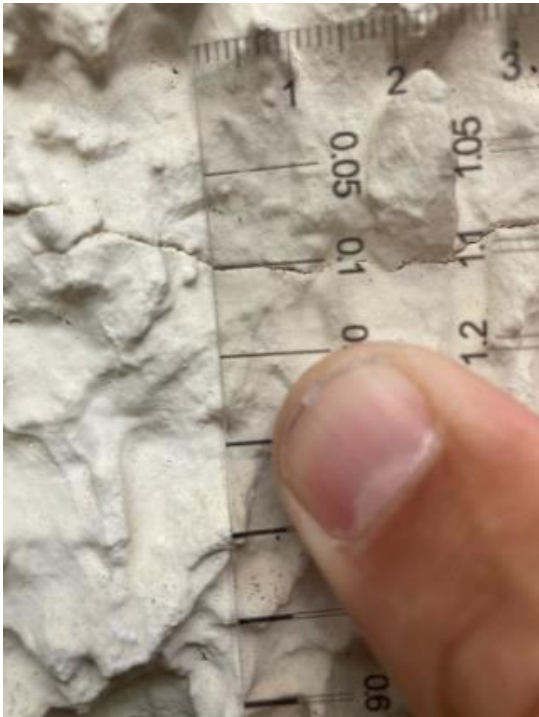
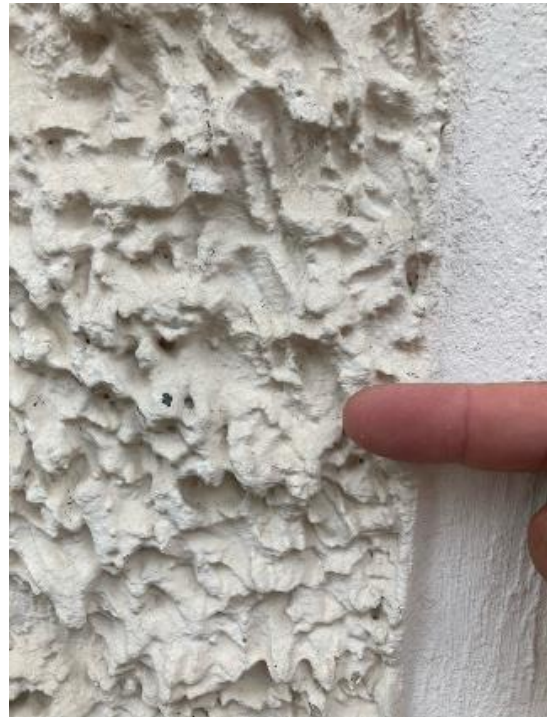
Localisation : façade OUEST

- >> Encrassement par cryptogames (algues rouges, mousses, champignons...)
- >> Microfissure inf à 0,2mm
- >> Dégradation du soubassement (décollement des enduits, chocs,...)
- >> Remontées capillaires

+ Décapage chimique des façades et supports annexes maçonnés cités ci-dessus : utilisation d'un décapant non inflammable et sans chlorure de méthylène et de catégorie A (selon guide « DECAPAGE CHIMIQUE DES FACADES »).

+ Lavage et rinçage à la haute pression eau froide (150 à 200 bars).

+ Sondage général des supports. Elimination de toute partie non adhérente, friable, soufflée ou sonnante creux, par piochage soigné.

+ **Traitement anti mousse préventif** : Application de **Traitement ANTI-M d'ACTIPRO***, ou équivalent en solution anticryptogamique (algicide et fongicide), conformément aux prescriptions du fabricant. Appliquer le produit pur de bas en haut, sur le support sec ou légèrement humide avec un pulvérisateur ou au rouleau. Ne jamais rincer le produit après application.

+ La réglementation prévoit l'arrêt du système au minimum à 25cm au-dessus du sol naturel. Nous pensons qu'en présence de remontée capillaire importante il serait préférable d'augmenter la hauteur du soubassement à réserver et de le finir par la mise en œuvre d'un système décoratif organo-minéral de classe D2

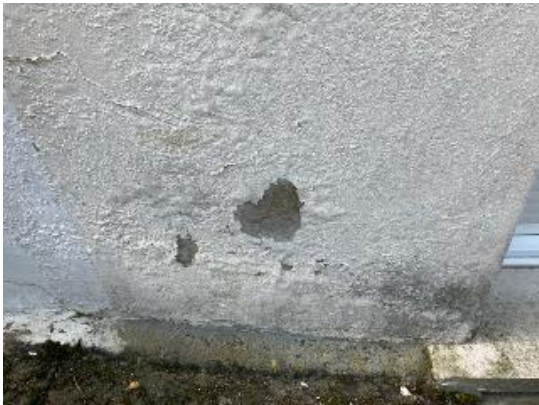
- >> Encrassement par cryptogammes (algues rouges, mousses, champignons...)
- >> Microfissure inf à 0,2mm
- >> Dégradation du soubassement (décollement des enduits, chocs,...)
- >> Écaillage
- >> Cloquage
- >> Décollement

Soubassement face sud

- + Décapage chimique des façades et supports annexes maçonnés cités ci-dessus : utilisation d'un décapant non inflammable et sans chlorure de méthylène et de catégorie A (selon guide « DECAPAGE CHIMIQUE DES FAÇADES »).

- + Lavage et rinçage à la haute pression eau froide (150 à 200 bars).
- + Sondage général des supports. Elimination de toute partie non adhérente, friable, soufflée ou sonnante creux, par piochage soigné.

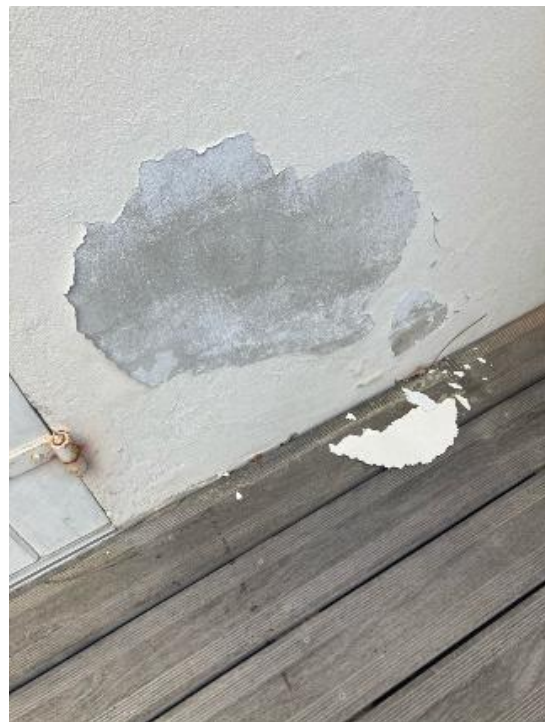
Soubassement face nord

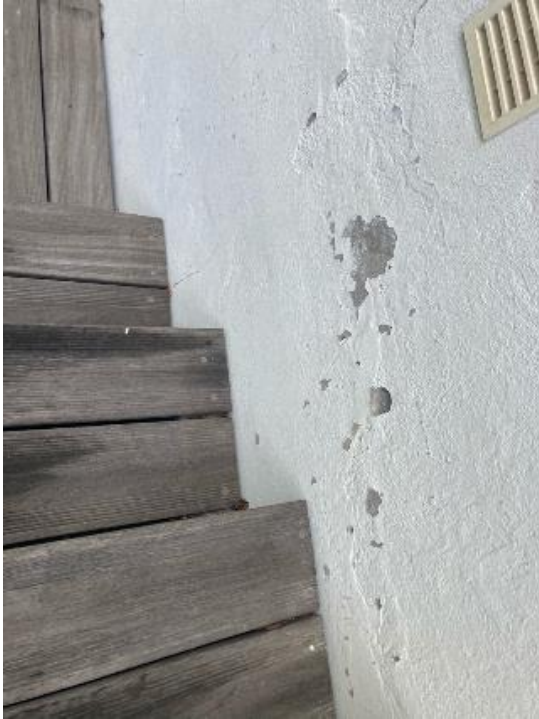
Soubassement face nord

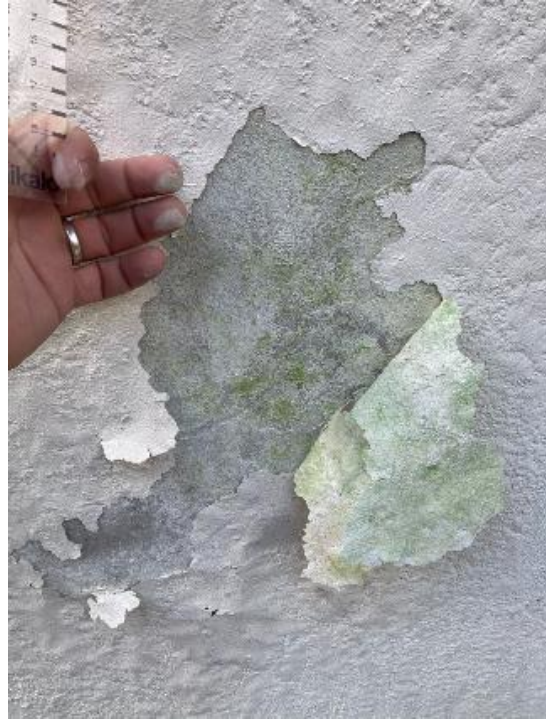
Soubassement face sud

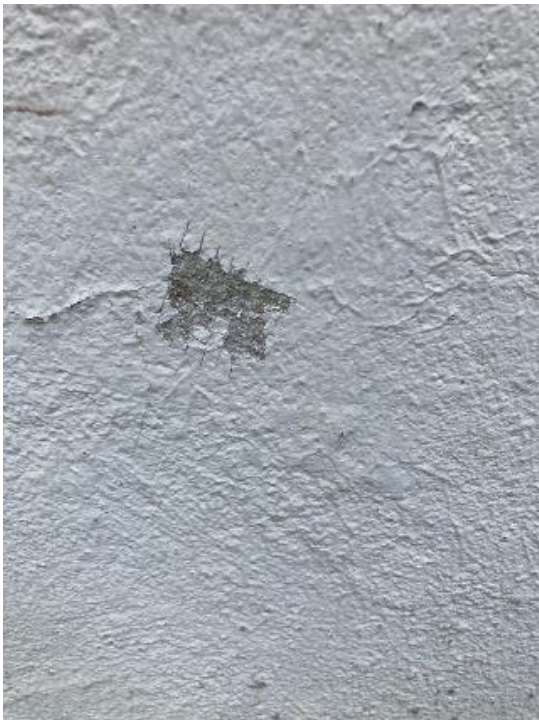
test quadrillage soubassement

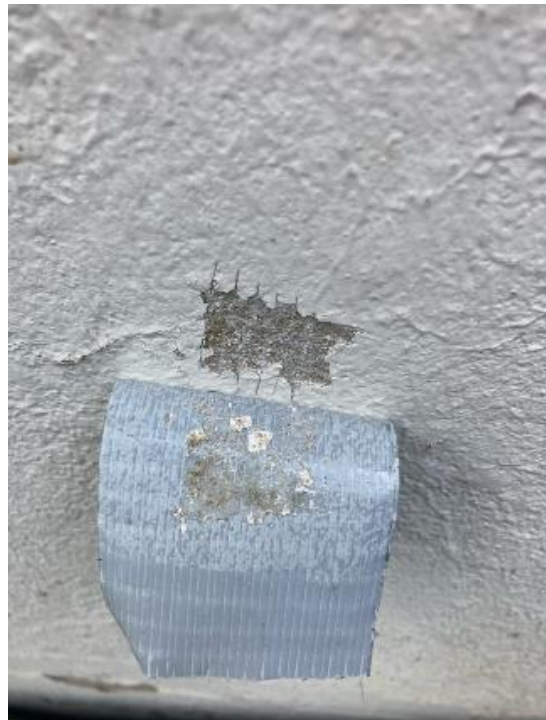
test arrachage soubassement

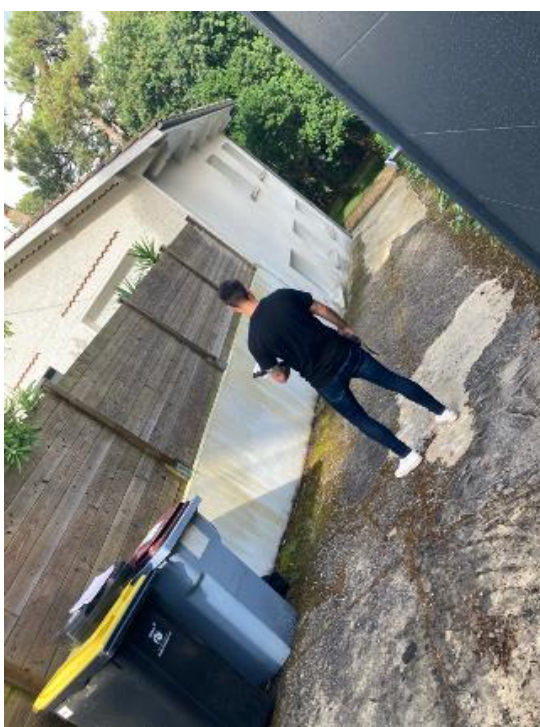
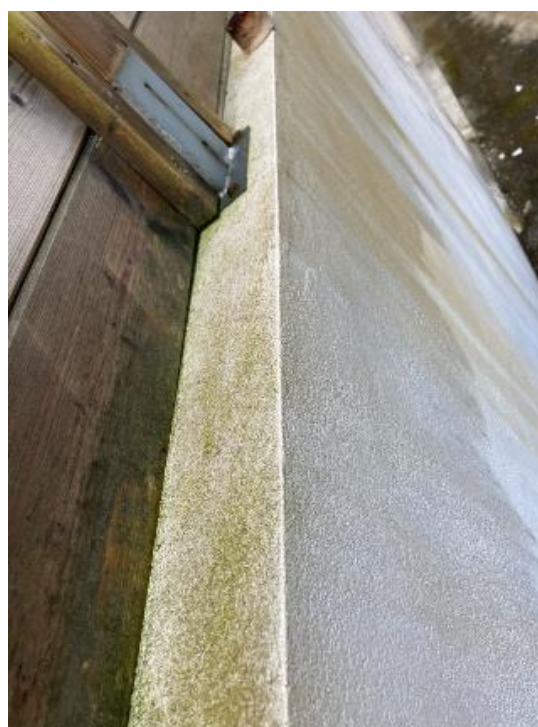
Localisation : Mur descente jardin

- >> encrassement par cryptogames (algues rouges, mousses, champignons...)
- >> Coulures de rouille
- >> Joints de dilatation défectueux

- + Les supports contaminés par des moisissures, algues et lichens doivent être préalablement brossés et/ou lavés, sous pression adaptée à la cohésion du support, pour éliminer les mousses épaisses. Puis application de **Traitement ANTI-M d'ACTIPRO***, ou équivalent en solution anticryptogamique (algicide et fongicide), conformément aux prescriptions du fabricant. Appliquer le produit pur de bas en haut, sur le support sec ou légèrement humide avec un pulvérisateur ou au rouleau.
- + Vérifier l'ensemble des protections existantes de type couvertines, zinc, bavettes, etc. et faire les remises en état si nécessaire. Prévoir la mise en œuvre de ce type de protection sur l'ensemble des parties horizontales non protégées de façon que l'eau ne puisse pas pénétrer dans la paroi revêtue, ni cheminer dans le plan d'adhérence du revêtement.

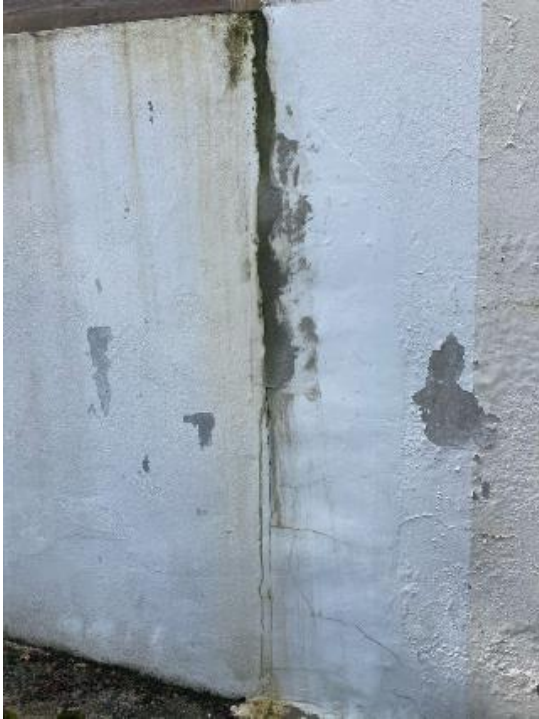
Joint de dilatation à créer

+ Les joints de dilatation ne doivent pas être recouverts par le système de finition. Ils sont traités, une fois la finition terminée, par un fond de joint en mousse de polyéthylène à cellules fermées, puis recouverts par un mastic polyuréthane.

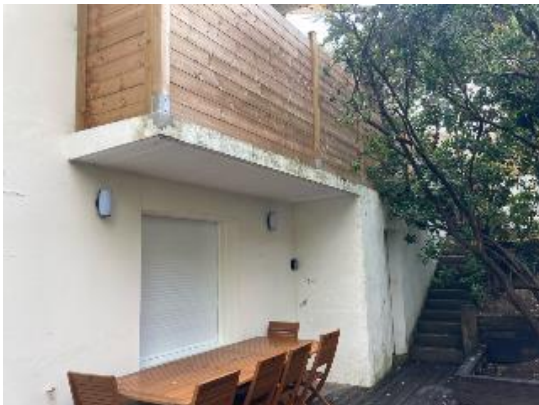
Ensemble

- >> Microfissure inf à 0,2mm
- >> Remontées capillaires
- >> Joints de dilatation défectueux

+ Les supports contaminés par des moisissures, algues et lichens, application de **Traitement ANTI-M d'ACTIPRO***, ou équivalent en solution anticryptogamique (algicide et fongicide), conformément aux prescriptions du fabricant. Appliquer le produit pur de bas en haut, sur le support sec ou légèrement humide avec un pulvérisateur ou au rouleau. Laisser agir le temps indiqué par le fabricant.

+ Contrôle de l'étanchéité du balcon. Remise en état si nécessaire.

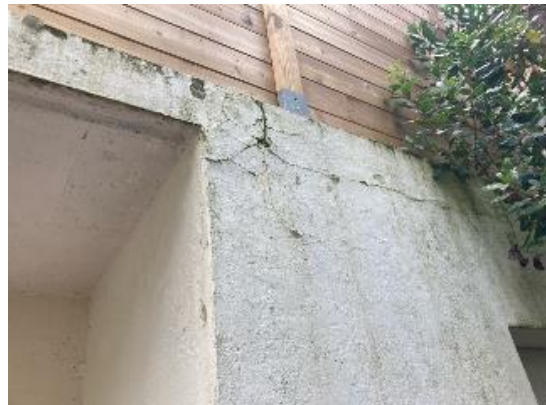
Fissure

+ Traitement des fissures, voir paragraphe IV-B.

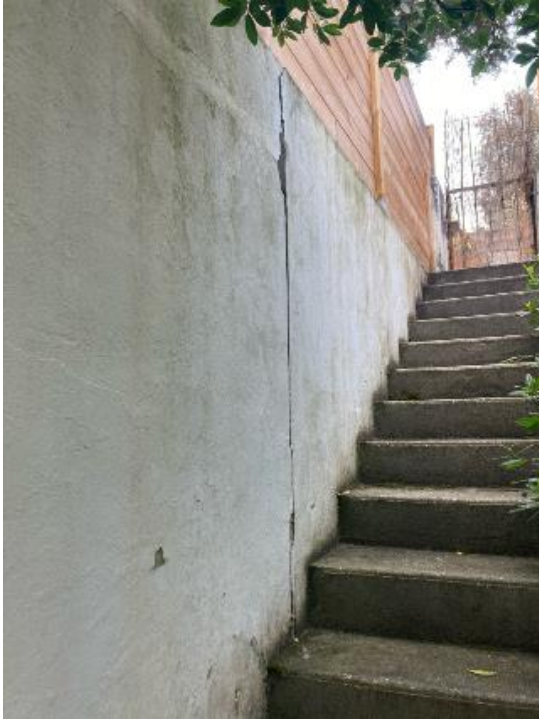
Joint de dilatation a creer

+ Les joints de dilatation ne doivent pas être recouverts par le système de finition. Ils sont traités, une fois la finition terminée,

par un fond de joint en mousse de polyéthylène à cellules fermées, puis recouverts par un mastic polyuréthane.

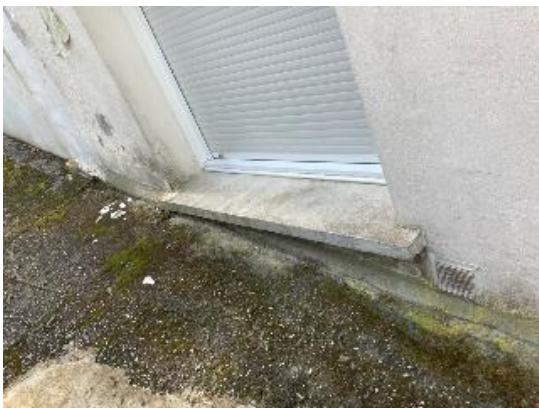
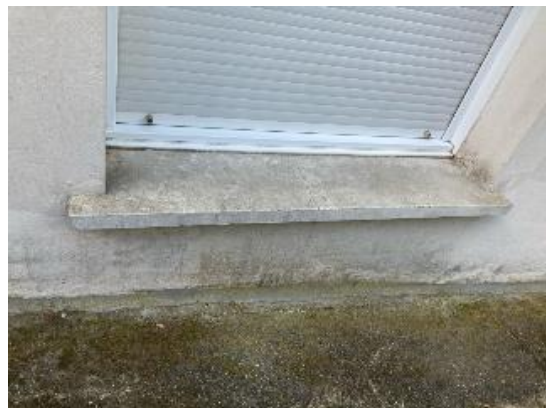
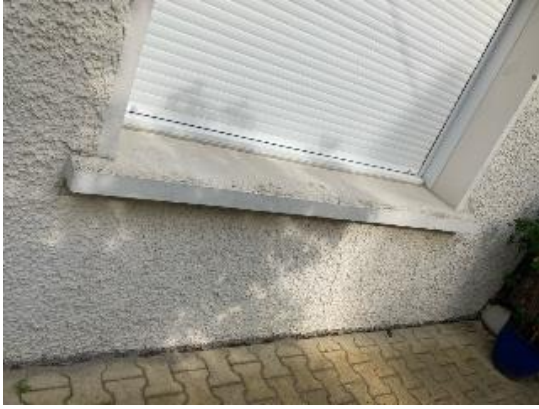
Localisation : Appui de fenêtre

- >> encrassement par cryptogammes (algues rouges, mousses, champignons...)
- >> Encrassement
- >> Pollution
- >> Farinage

+ Les supports contaminés par des moisissures, algues et lichens doivent être préalablement brossés et/ou lavés, sous pression adaptée à la cohésion du support, pour éliminer les mousses épaisses. Puis application de **Traitement ANTI-M d'ACTIPRO***, ou équivalent en solution anticryptogamique (algicide et fongicide), conformément aux prescriptions du fabricant.

Appliquer le produit pur de bas en haut, sur le support sec ou légèrement humide avec un pulvérisateur ou au rouleau.

+ Mise en peinture à 48h de séchage après vérification que l'humidité du support soit inférieure à 5% en masse

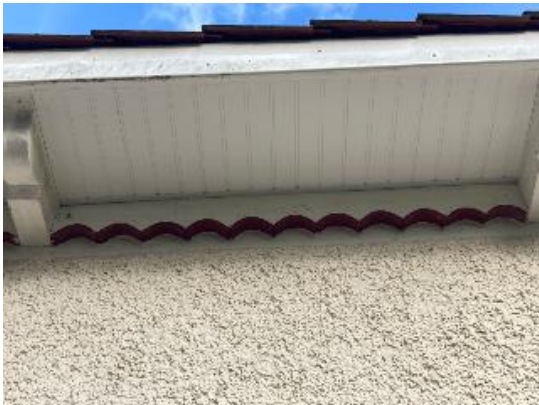
Génoises

Ensembles de genoises en facade cote OUEST
