# PROPOSITION TECHNIQUE

>> *Système ITE K THERM RPE* : K-THERM RPE

**Résidence**  
**« LES PECHEURS »**  
**Allée du Pitey**  
**40200 MIMIZAN**

La visite effectuée le 04.03.2021 par BELLINO David sur le chantier permet d'apporter à nos clients, à leur demande, assistance et conseil sur la mise en œuvre de nos produits. Ces interventions ne peuvent, en aucun cas, être assimilées à une mission de suivi ou de contrôle réalisée par un Maître d'œuvre. La proposition ci-après est établie selon l'état actuel de nos connaissances et selon les règles, normes et DTU en vigueur.

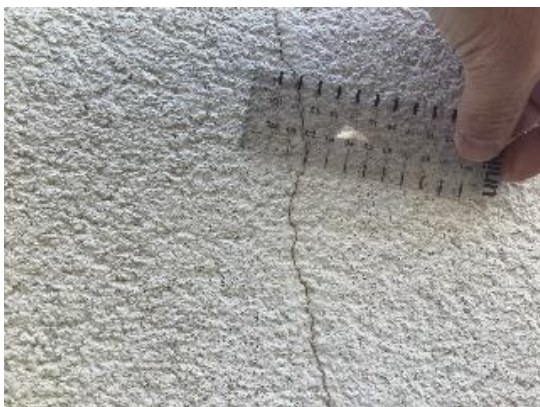
Fissure

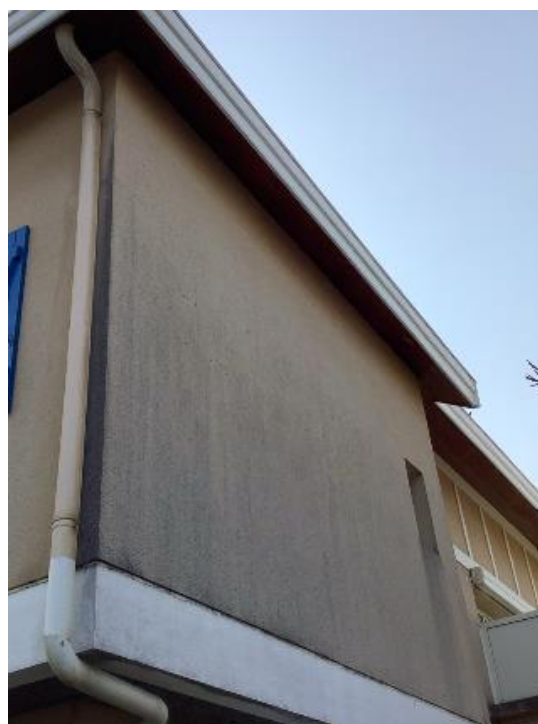
Encrassement micro organisme

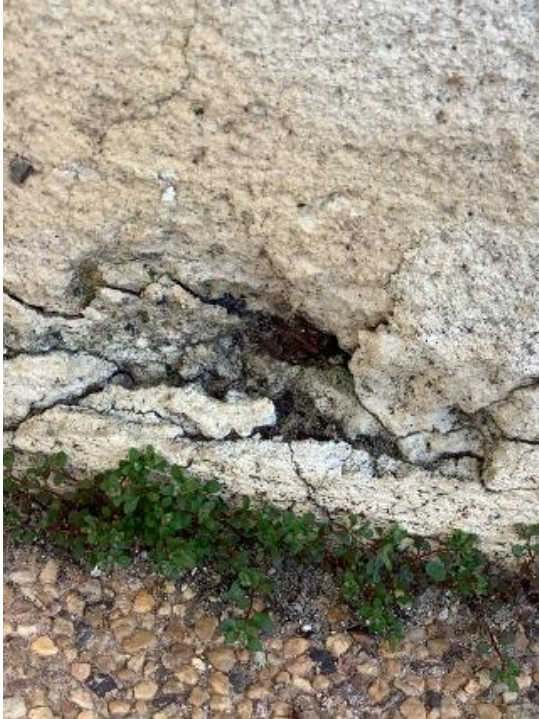
**Enduit Souffles et fer a beton**

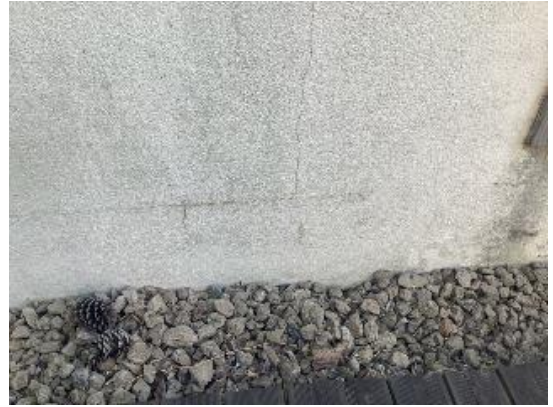
**Microfissure**

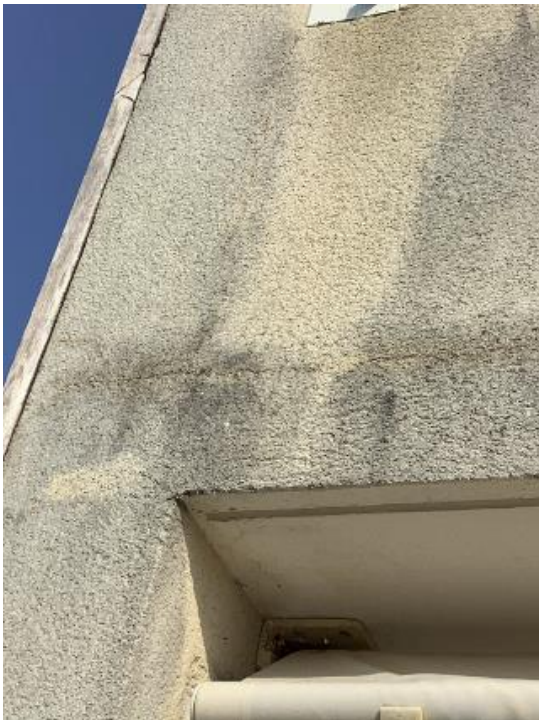
**Encrassement**

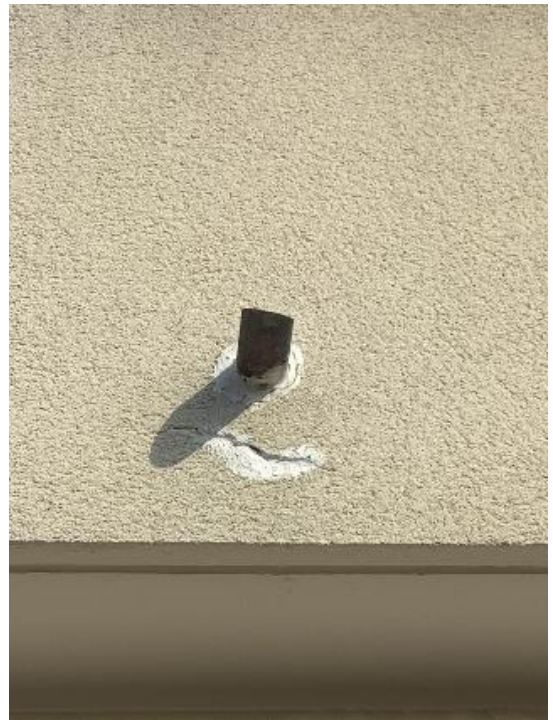
**Pissette à verifier**

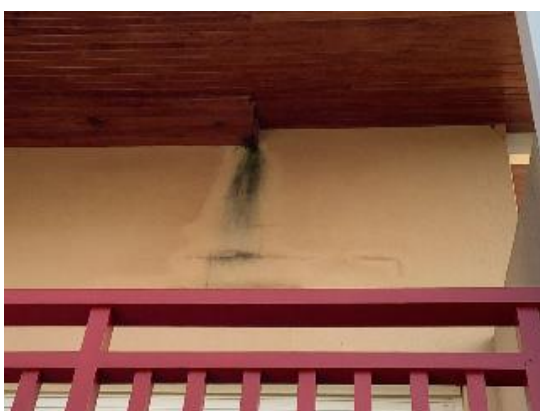
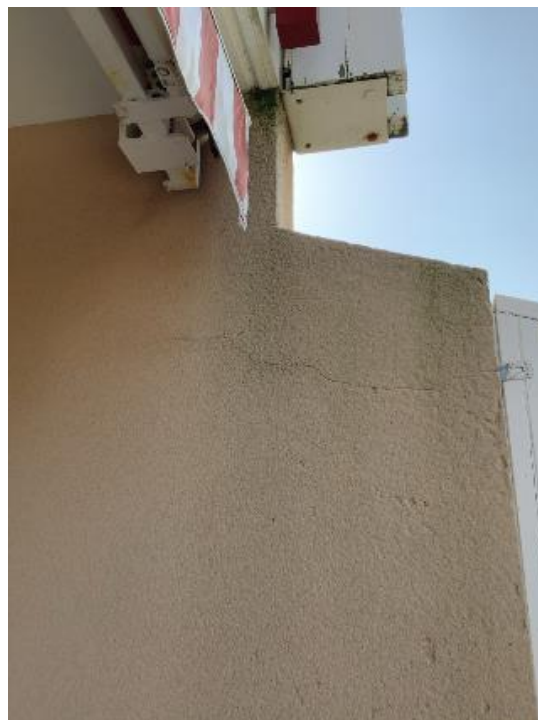
## **Localisation : Logement**

- >> Encrassement par cryptogames (algues rouges, mousses, champignons...)
- >> Fissure inf à 0,5mm
- >> Perte d'étanchéité des balcons
- >> Ancien traitement des fissures

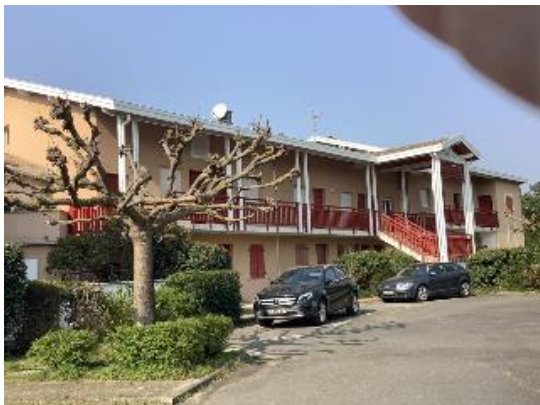
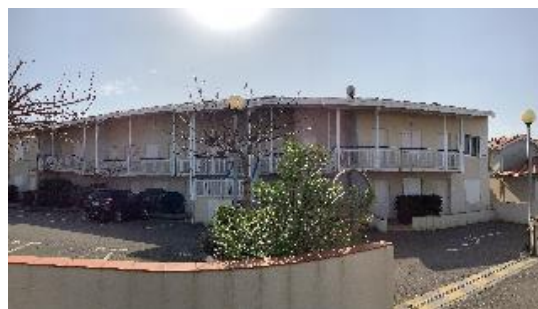
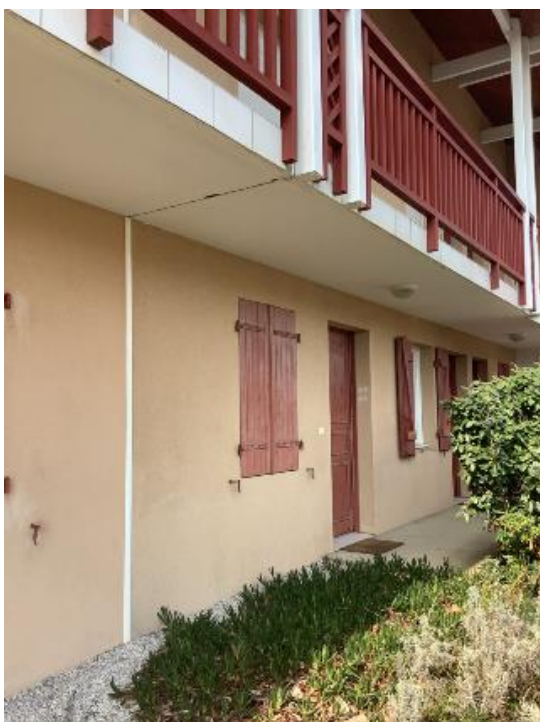
## **Localisation : Façade Nord**

- >> Encrassement atmosphérique
- >> Joints de dilatation défectueux

Joint dilatation

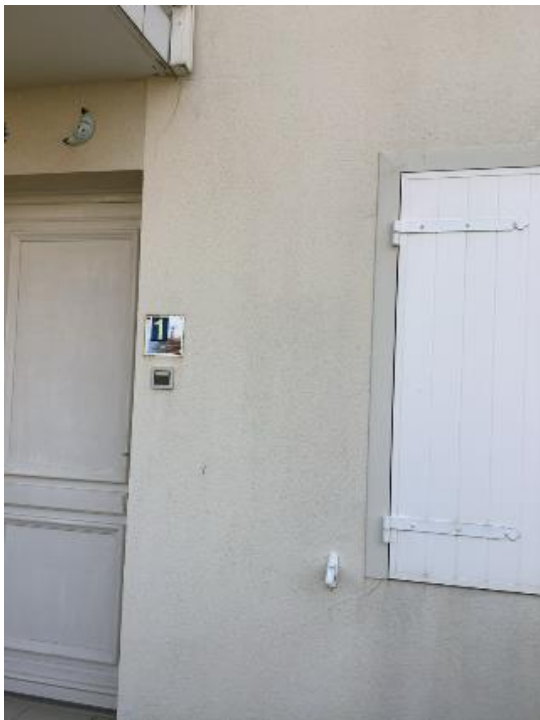
Logement 2

>> Fissure inf à 0,5mm

>> Ancien traitement des fissures

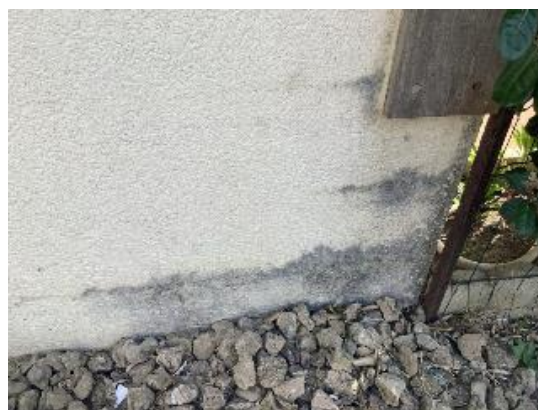
**Soubassement**

- >> Encrassement par cryptogames (algues rouges, mousses, champignons...)
- >> Fissure inf à 0,5mm
- >> Fissures localisées aux points singuliers
- >> Dégradation du soubassement (décollement des enduits, chocs,)
- >> Remontées capillaires
- >> Pans de bois dégradés

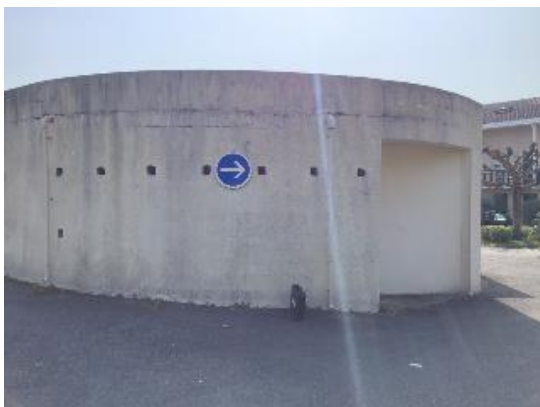
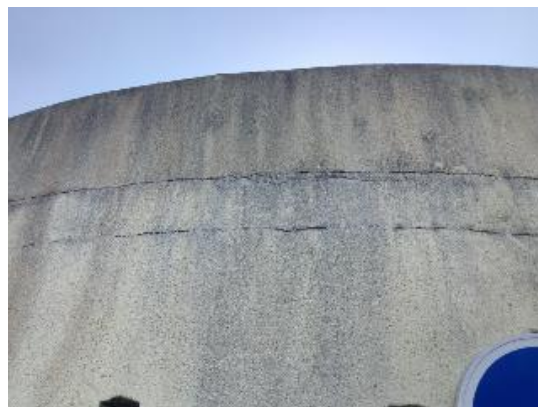
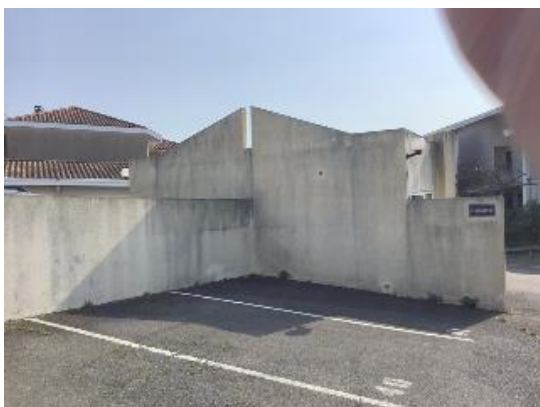
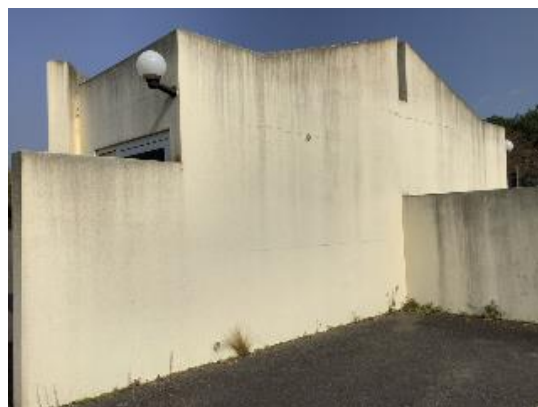
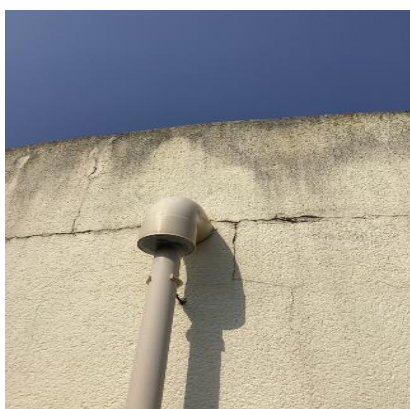
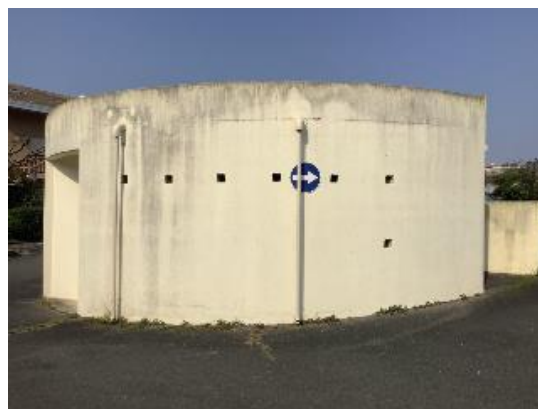
## **Localisation : Local technique**

- >> Encrassement par cryptogames (algues rouges, mousses, champignons...)
- >> Encrassement atmosphérique
- >> Fissure inf à 0,5mm
- >> Dégradation du soubassement (décollement des enduits, chocs, ...)
- >> Remontées capillaires
- >> Joints de calfeutrement défectueux

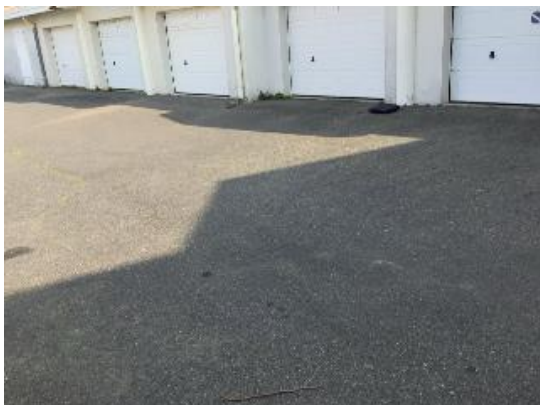
### **Localisation : Face de garage**

- >> Encrassement par cryptogames (algues rouges, mousses, champignons...)
- >> Encrassement atmosphérique
- >> Joints de calfeutrement défectueux

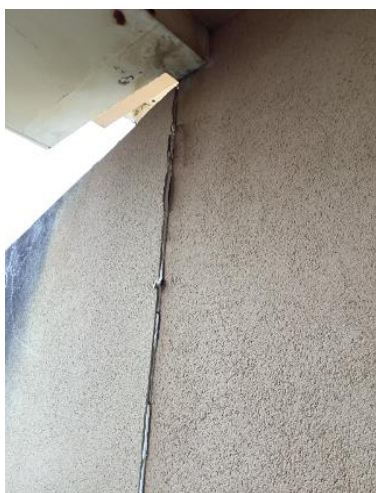
Raccort muret / façade

- >> encrassement par cryptogames (algues rouges, mousses, champignons...)
- >> Dégradation du soubassement (décollement des enduits, chocs, ...)
- >> Remontées capillaires
- >> Joints de dilatation défectueux

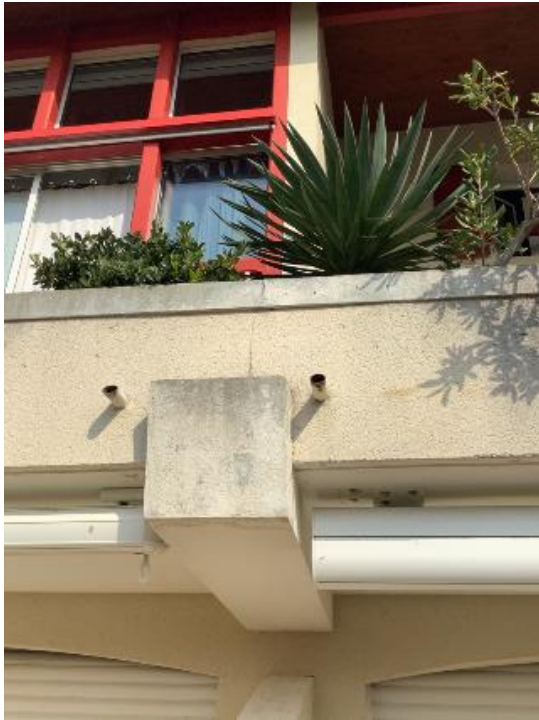
### **Localisation : Jardinières**

- >> encrassement par cryptogames (algues rouges, mousses, champignons...)
- >> Encrassement atmosphérique
- >> Faïençage de l'enduit
- >> Microfissure inf à 0,2mm
- >> Joints de calfeutrement défectueux

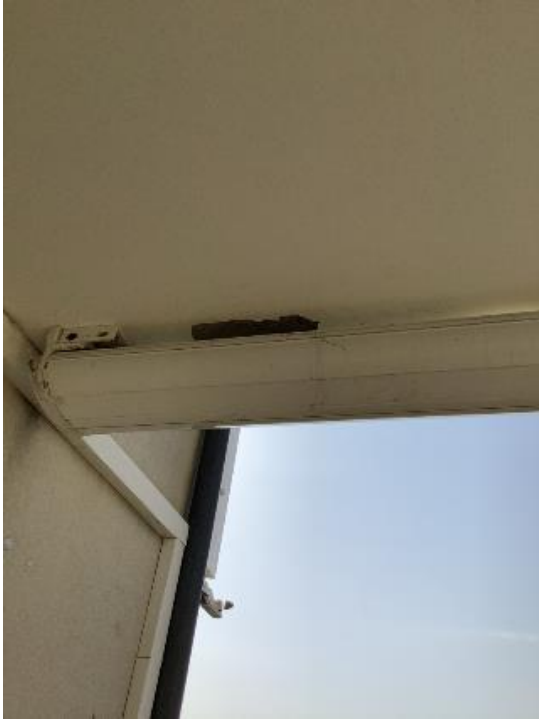
- >> Humidité
- >> Eclats de fer à béton
- >> Perte d'étanchéité des balcons
- >> Écaillage
- >> Cloquage
- >> Décollement

Décollement

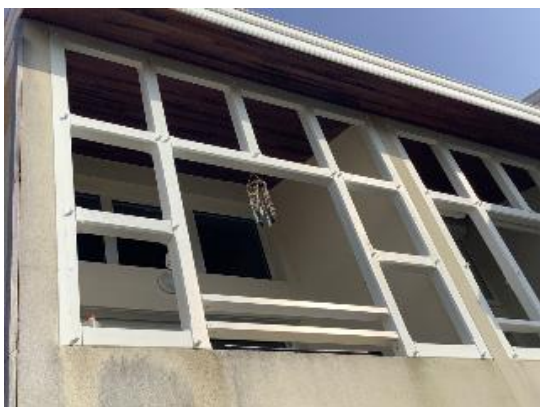
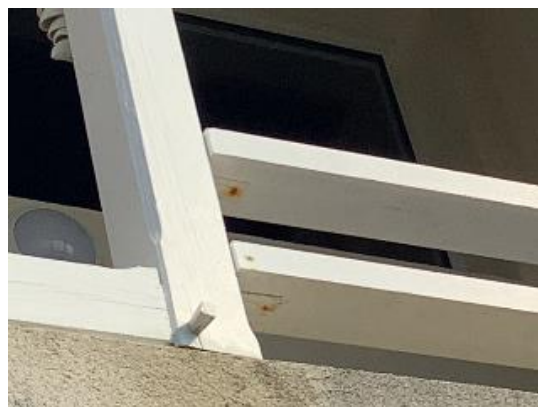
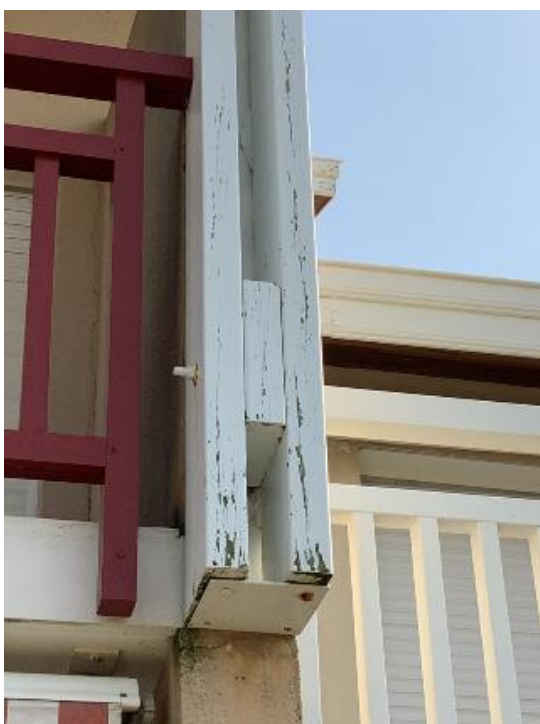
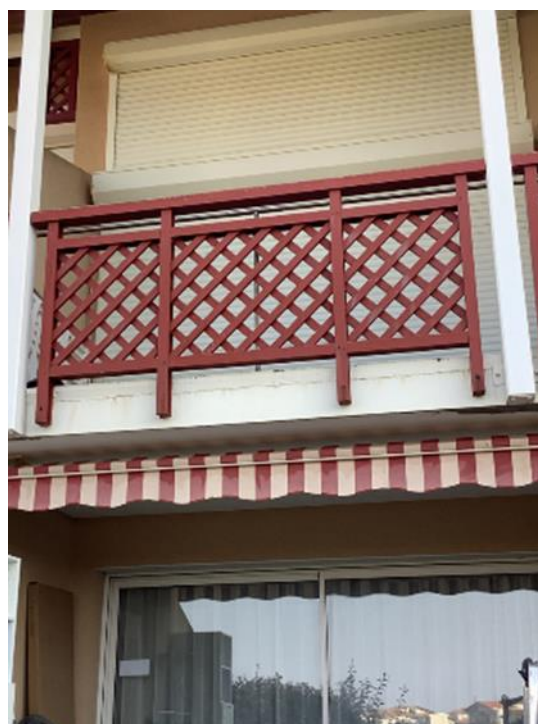
- >> Gerçures
- >> Écaillage des anciennes peintures ou lasures
- >> Moisissures - champignons
- >> Couleurs de résine

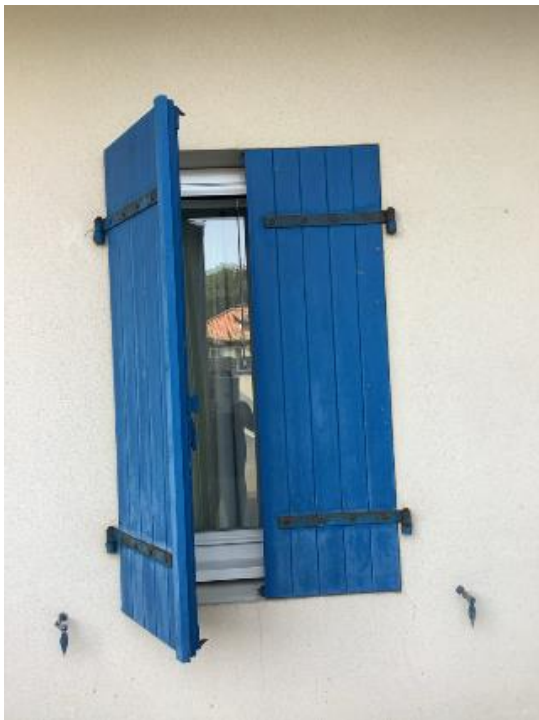
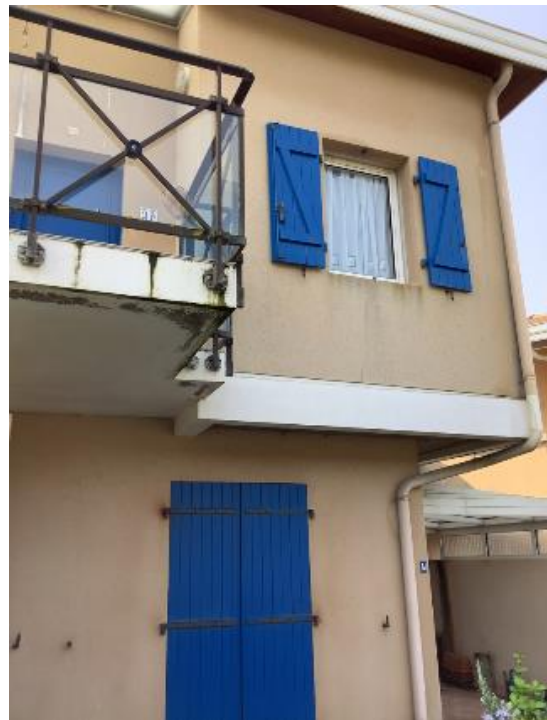
#### **Localisation : Volets façade Nord**

- >> Gerçures
- >> Écaillage des anciennes peintures ou lasures
- >> Couleurs de résine

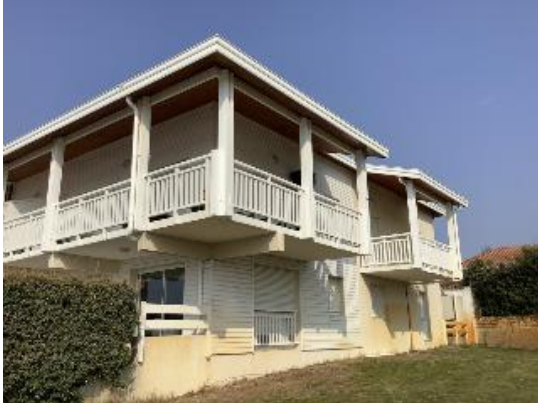
### **Localisation : Boiseries en façade Est**

- >> Gerçures
- >> Coulures de tannin
- >> Moisissures - champignons
- >> Coulures de résine

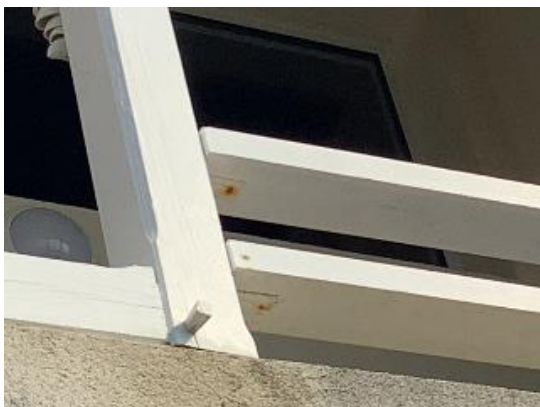
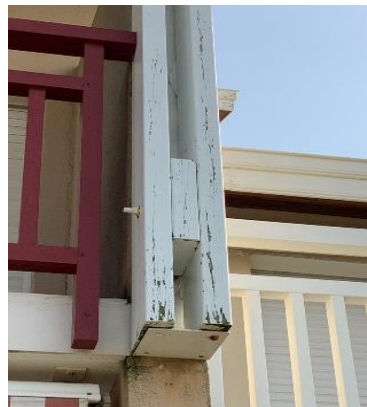
### Localisation : Fixations des gardes corps en bois

- >> Rouille superficielle
- >> Ancienne glycéro farinante

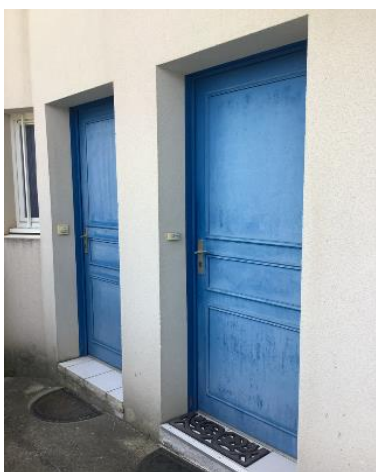
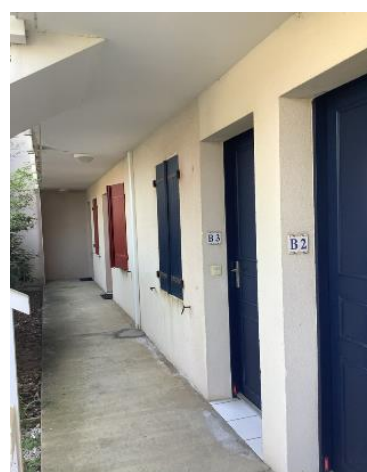
### Localisation : Portes entrée logement sur façade Nord

- >> Rouille Blanche (zinc)
