# REMISE EN CONFORMITÉ DU CONDUIT DE FUMÉE D'UNE CHAUDIÈRE À GRANULÉS

69440 Saint-Laurent-d'Agnay - St Vincent | Rhône (69)

ref : 61488

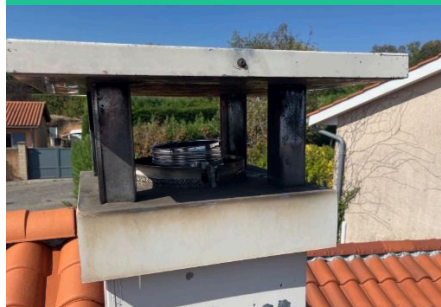
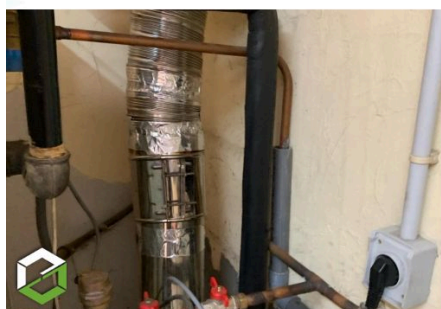
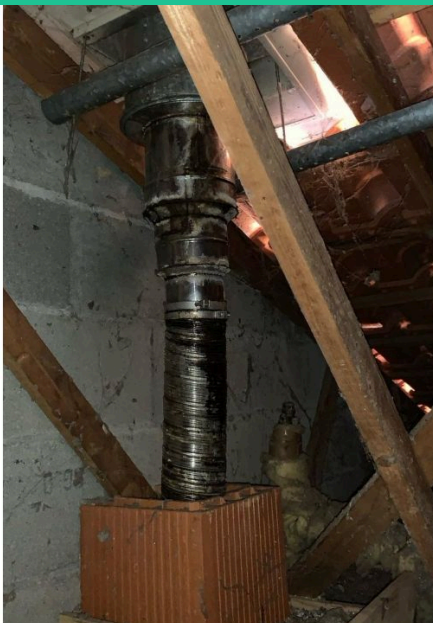
Le **boisseau maçonné s'arrêtait avant d'atteindre le conduit double paroi assurant la traversée et la dépassée de toiture**. Entre ces deux éléments, la gaine métallique se retrouvait donc **apparente et sans protection dans les combles**, comme le montre la photo prise lors de notre visite.

- un **tubage existant non conforme** et nécessitant son remplacement ;
- une **discontinuité du conduit de cheminée** entre le boisseau maçonné et le conduit double paroi existant ;
- la présence d'un **élément de charpente en bois à proximité immédiate du conduit**,

- sans respect des distances de sécurité vis-à-vis des matériaux combustibles ;
- des **assemblages et raccordements présentant des défauts d'étanchéité** ;
- l'absence de **disconnecteur sur le dispositif de remplissage du circuit de chauffage**.

Nous avons procédé à la **dépose de l'ancien tubage** et à son remplacement par une **gaine inox 316L lisse de la gamme TEN**, fabriquée par le fabricant français de conduits de fumée TEN.

Dans les combles, nous avons **prolongé le boisseau maçonné existant jusqu'au conduit double paroi déjà présent en toiture**. Cette reconstruction permet de supprimer la portion de gaine laissée nue dans les combles et de **reconstituer un conduit de cheminée continu et correctement protégé**.

Une liaison adaptée a ensuite été réalisée entre le **boisseau maçonné et le conduit double paroi existant**, avec un soin particulier apporté à l'étanchéité de l'ensemble. Le nouveau tubage inox est inséré à l'intérieur du boisseau et du conduit double peau pour une étanchéité parfaite de la chaufferie à l'extérieur de la maison.

Cette intervention a également permis de **rétablir les distances de sécurité nécessaires vis-à-vis des éléments combustibles de la charpente**.

Au niveau de la chaudière, le **conduit de raccordement a été repris** et équipé d'un **régulateur de tirage à contrepoids**, afin de contribuer à la maîtrise du tirage nécessaire au bon fonctionnement de l'appareil.

Enfin, nous avons complété la remise en conformité de l'installation hydraulique par la **pose d'un disconnecteur sur le remplissage du circuit de chauffage**, équipement absent sur l'installation existante.
