# DÉPANNAGE D'UN BALLON THERMODYNAMIQUE THERMOR MONOBLOC 270L AEROMAX 4

95190 Fontenay-en-Parisis | Val d'Oise (95)

ref : 42268

**Ets R-Elec Solutions**

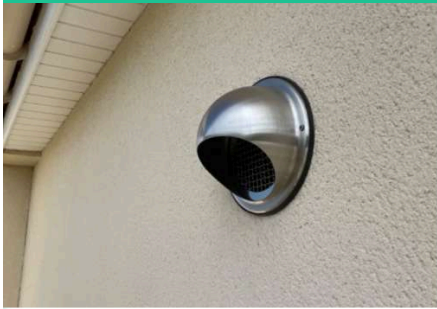
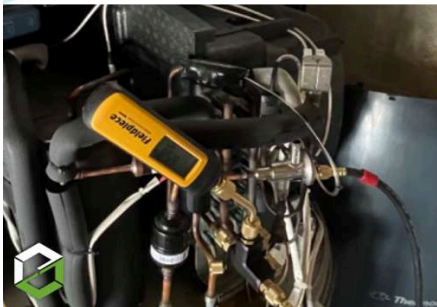
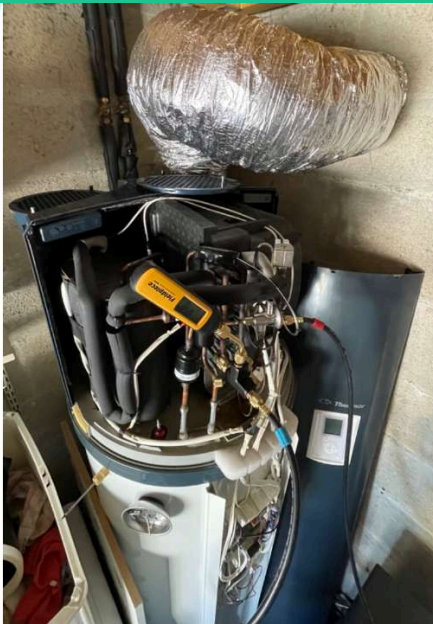
Le ballon de 270L, de la marque THERMOR (groupe ATLANTIC), type monobloc, modèle AEROMAX 4 et de 270L, est situé dans le garage.

Une prise des températures au niveau de l'échangeur de la pompe à chaleur intégrée montre qu'il n'y a aucun échange thermique. Le ballon tourne sur la résistance depuis un temps certain.

Après diagnostic, il s'avère qu'il n'y a plus de gaz. La quasi totalité du R134A qui permet à la PAC de récupérer de la chaleur s'est échappé.

La fuite étant située au niveau d'une valve de service, la réparation est rapide.  
Nous avons ensuite procédé au remplacement du gaz, dans les règles de l'art, et vérifié le bon fonctionnement du ballon.

Afin de fonctionner dans les meilleures conditions, le contact heures creuses a été supprimé, une gaine extérieure isolée 25mm a été posée (carottage de 172mm), et un mitigeur de sécurité (obligatoire depuis 2005), pour éviter les brûlures a été monté.
