# REPRISE D'ÉTANCHÉITÉ D'UNE INSTALLATION PHOTOVOLTAÏQUE EN INTÉGRATION DE TOITURE

83300 Draguignan | Var (83)

ref : 59495

Chantier réalisé en : 2025

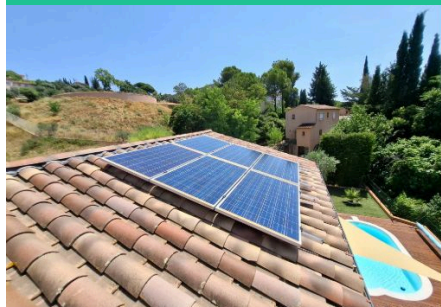
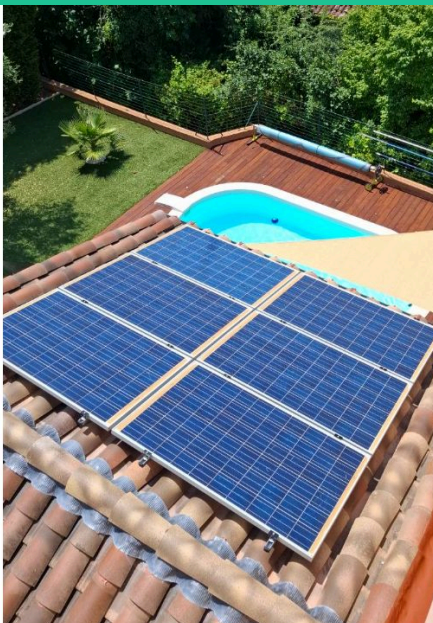
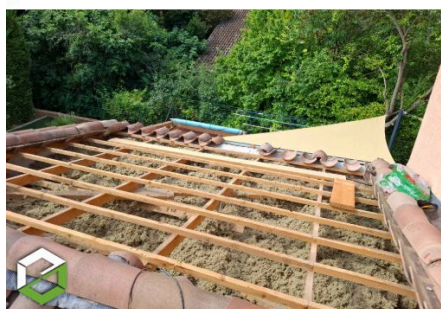
Sur ce chantier, Soleil Éthique a repris une installation photovoltaïque vieillissante, dont l'intégration en toiture présentait des défauts d'étanchéité.

La première étape a été d'installer un **monte-charge** pour sécuriser les montées et descentes de matériel en toiture pendant toute la durée du chantier. L'installation existante composée de 2 groupes de 6 panneaux sur chacune des deux toitures de la maison a ensuite été **entièrement démontée** : dépose des panneaux, des bacs d'intégration et des tuiles usagées pour analyser les dégâts et remplacer les bois de charpente endommagés pour repartir sur une base propre.

La couverture a été refaite avec environ 450 **tuiles neuves canal mécaniques** type dessus / dessous, en intégrant une tuile chatière par toiture pour faire passer les câbles sous les tuiles et dans une gaine pour avoir une bonne protection mécanique et aux UVs. Le faîtage ventilé de la toiture basse, qui commençait aussi à montrer des signes de faiblesse, a été démonté et **remonté à neuf** avec des tuiles faitières et un closoir neuf.

Le **système de fixation des panneaux** désormais en surimposition avec une structure **K2 System** fixée directement dans la charpente via des **vis à double filetage** en inox au travers des tuiles de dessus et des **rails** en aluminium qui relient ces **tirefonds**. Cette technique évite de reproduire les faiblesses d'une intégration au bâti tout en gardant un rendu propre et parfaitement étanche grâce à un joint serré avec précaution sur le sommet de la tuile. La charpente a été **renforcée localement** avec des **chevrons traités**, pour que la structure tienne dans la durée. Les **optimiseurs de puissance SolarEdge** ont été remplacés, le câblage et la mise à la terre de la structure et des panneaux ont été **entièrement repris avec du**

**matériel neuf.** Enfin, les panneaux ont pu être réinstallés avant la remise en service de l'installation.

Un **nettoyage complet des panneaux** a été réalisé à la fin du chantier qui a été rendu propre et évacué de tous les déchets qui ont été triés et revalorisés au recyclage..
