# RECHERCHE ET RÉPARATION D'UNE FUITE D'EAU DIFFICILE À LOCALISER

41290 Vievy-le-Rayé | Loir et Cher (41)

ref : 60814

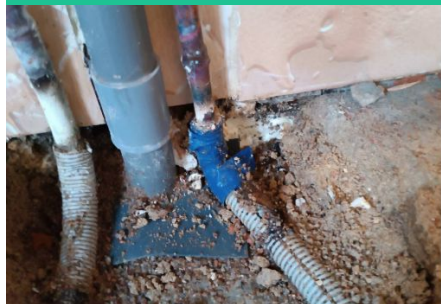
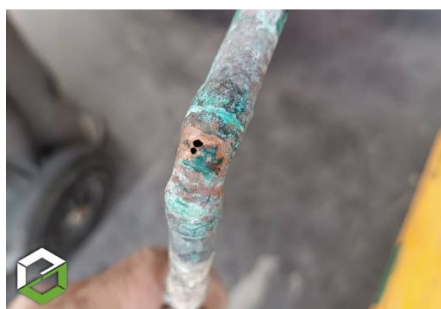
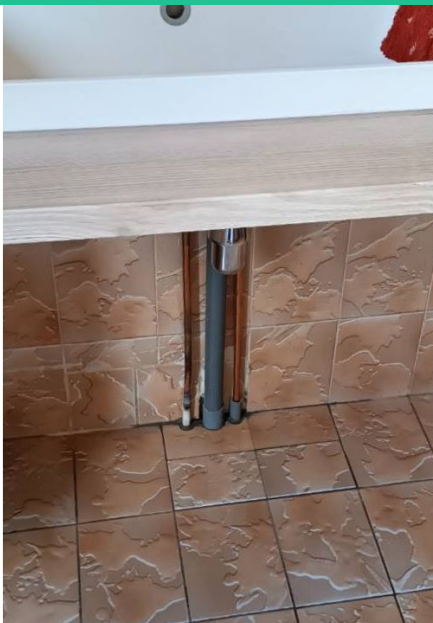
Après une recherche approfondie, nous avons finalement découvert que la fuite provenait de la canalisation d'arrivée d'eau froide en cuivre enterrée sous le sol, au niveau du lavabo de la salle de bains. La particularité de cette installation expliquait pourquoi la fuite était restée totalement invisible. La canalisation d'eau froide se trouvait juste au-dessus d'une canalisation d'évacuation de gros diamètre, sans dispositif permettant de séparer les deux réseaux. L'eau sous pression s'échappant de la canalisation percée tombait ainsi directement dans le tuyau d'évacuation situé en dessous. Elle était ensuite évacuée vers le regard extérieur. Cela expliquait parfaitement pourquoi la cliente entendait continuellement de l'eau couler dans le regard, tout en ne constatant aucune arrivée d'eau apparente dans la salle de bains.

Une recherche de fuite peut parfois réserver quelques surprises. Dans ce cas précis, c'est la configuration particulière des réseaux sous le sol qui permettait à la fuite de disparaître directement dans la canalisation d'évacuation, rendant sa localisation particulièrement délicate.

Une fois la fuite localisée, nous avons procédé à la réparation de la canalisation d'eau froide

en cuivre afin de supprimer définitivement la fuite et la surconsommation d'eau. Après contrôle de l'installation et vérification de l'absence de nouvelle fuite, le sol a été rebouché au ciment. Le carrelage fourni par la cliente a ensuite été reposé, afin de remettre en état la zone qui avait dû être ouverte pour accéder à la canalisation.
