# DÉPANNAGE D'UNE ALARME PRESSOSTAT ET ENTRETIEN COMPLET SUR POÊLE À GRANULÉS EDILKAMIN

38410 Saint-Martin-d'Uriage | Isère (38)

ref : 61139

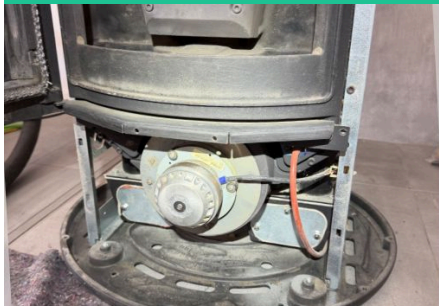
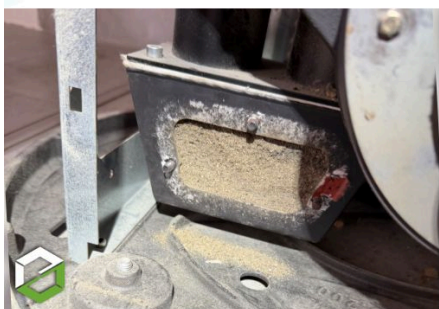
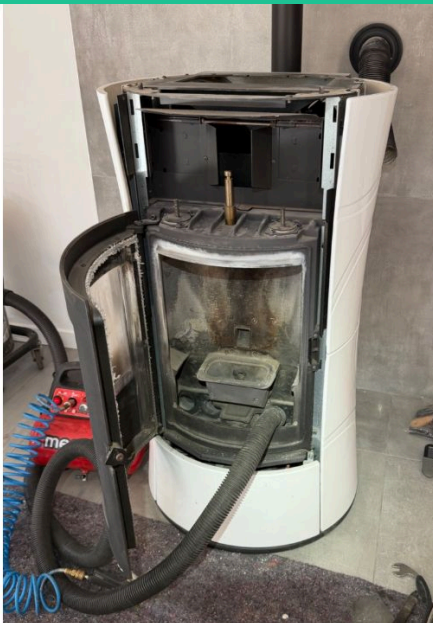
- **Équipement** : Poêle à granulés de bois (modèle cylindrique à habillage céramique blanc).
- **Symptôme** : Impossibilité d'allumer le poêle, l'appareil se verrouille en sécurité dès la phase d'allumage avec affichage d'un code défaut pressostat.
- **Constat au démontage** :
  - **Absence d'entretien** : Poêle non révisé depuis plus de deux ans, entraînant une accumulation critique de cendres volantes dans la boîte à suie et le ventilateur d'extraction.
  - **Obstruction du conduit** : Découverte de volatiles morts (oiseaux) piégés à l'intérieur du conduit d'évacuation des fumées. L'obstruction totale empêchait la création de la dépression minimale requise dans le foyer.

- Évacuation des corps étrangers (oiseaux morts) bloqués dans la tuyauterie.
- Ramonage mécanique intégral du conduit pour libérer entièrement la section de passage de l'air et des gaz brûlés.

- Démontage du sous-ensemble extracteur de fumées : aspiration industrielle de la boîte à suie totalement colmatée et nettoyage de la hélice du moteur.
- Nettoyage poussé du foyer, de la bougie d'allumage, du creuset et des passages d'air secondaires.

- Inspection du tube en silicone du pressostat et de sa prise de pression sur la structure pour vérifier l'absence de poussière ou d'humidité.
- Vérification des connecteurs sur la carte électronique.

- Remontage méthodique de l'appareil et remise en place des panneaux latéraux.
- Test de démarrage à froid : vérification du basculement du contact du pressostat à la mise en route du ventilateur, suivi d'un cycle d'allumage complet et d'un contrôle de combustion.
