DIAGNOSTIC D'UNE CLIMATISATION BI-SPLIT DAIKIN

84200 Carpentras | Vaucluse (84) ref : 20581

Chantier réalisé en : 2020

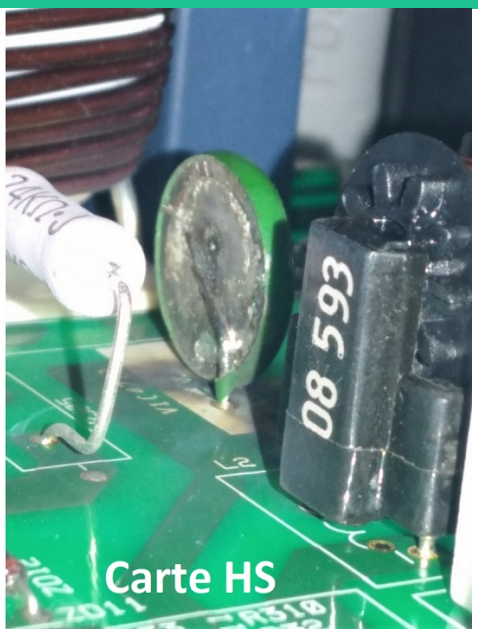
- Réarmement ensemble du système de la climatisation
- Recherche des codes défauts
- Contrôle des tensions sur unité extérieure
- Démontage des cartes de l'unité extérieure pour contrôle visuel.
- Carte HS plusieurs varistances grillées
- Contre rendu donné au client + devis de dépannage
