PANNE SUR CHAUFFE EAU SOLAIRE ATLANTIC CODE 1896003 (ENTREPRISE RGE QUALISOL)

83136 Garéoult | Var (83) ref : 45842

Chantier réalisé en : 2024

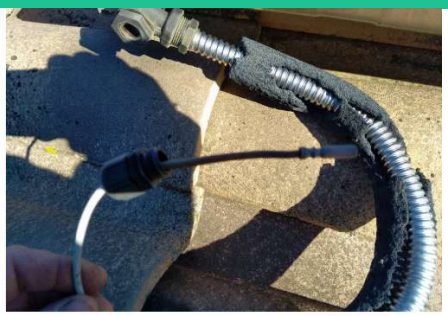
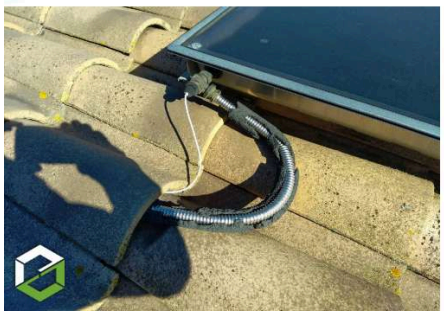
Pour ce client situé à Garéoult à proximité de Brignoles dans le Var (83), son chauffe-eau solaire Atlantic Optimum 2 présentait un dysfonctionnement de sa régulation.

Une vérification approfondie a révélé que la sonde de température du capteur est coupée. L'examen visuel a mis en évidence des dégâts causés par des rongeurs : les isolants des tuyaux sont endommagés et les fils de la sonde ont été sectionnés. Ces dégradations sont à l'origine de la panne.
