DÉBISTRAGE D'UN CONDUIT DE CHEMINÉE

52700 Lafauche | Haute Marne (52) ref : 61708

Chantier réalisé en : 2026

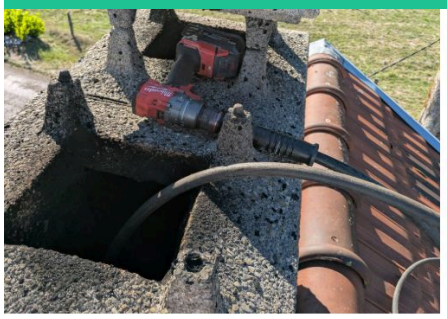
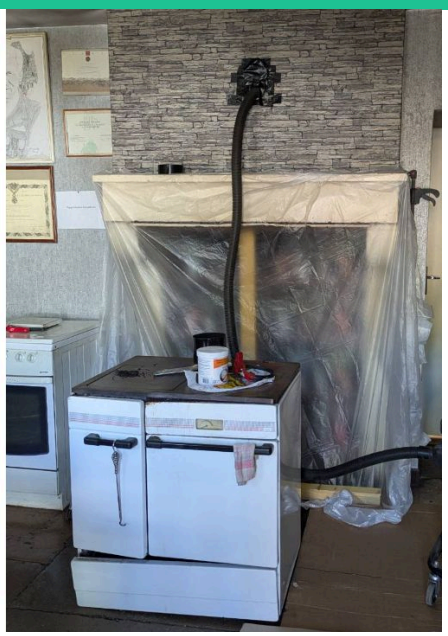
Intervention réalisée sur une cheminée dont le conduit était lourdement chargé en bistre, avec plusieurs dizaines de kilos de dépôts accumulés au fil des années.

Ce bistre, très inflammable, peut provoquer un feu de conduit lors d'une montée en température et empêcher le bon tirage de l'installation.

Nous avons effectué un débistrage mécanique rotatif, permettant de décrocher efficacement les couches durcies puis d'aspirer l'ensemble des résidus. Le conduit a été entièrement dégagé, laissant une évacuation des fumées nette et sécurisée.

Résultat : la cliente peut désormais rallumer sa cuisinière en toute sécurité, avec un tirage retrouvé et un conduit conforme.
