RÉPARATION DE FUITE EN TOITURE ET AVANT-TOIT

33320 Eysines | Gironde (33) ref : 61815

Réparation d'un avant-toit et d'une gouttière à Eysines (33320)

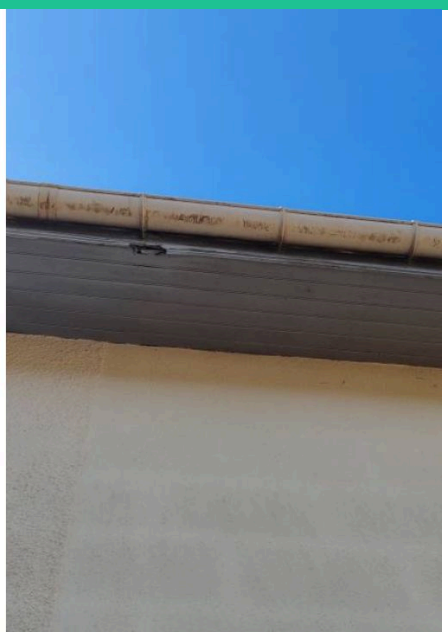
La fuite ne concerne pas la jonction de gouttière, mais bel et bien un nettoyage hydrofuge qui a causé des dégâts sur la tuile.

Également une photo de la tuile en question.

J'ai donc remplacé uniquement le bois vétuste et la gouttière, de la jonction aux talons.
