DÉSEMBOUAGE D'UN PLANCHER CHAUFFANT

52700 Aillianville | Haute Marne (52) ref : 61828

Chantier réalisé en : 2026

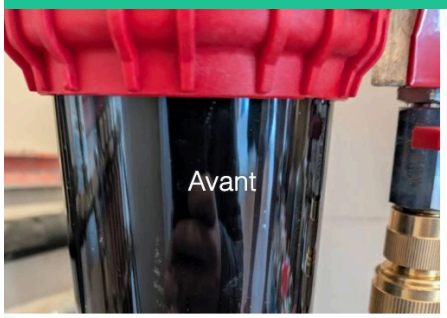
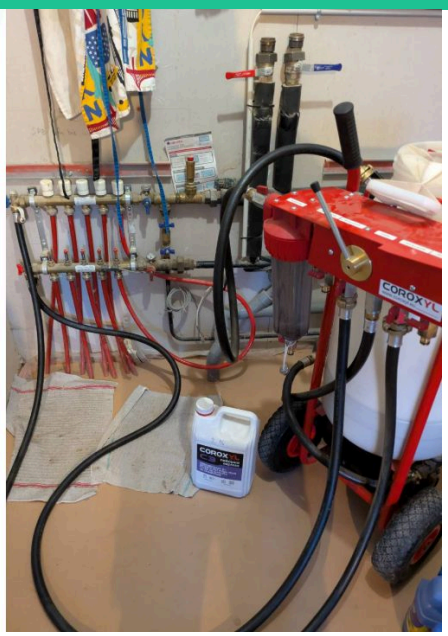
Avec les années, les boues (dépôts de calcaire, rouille, particules) s'accumulent dans les tubes d'un plancher chauffant. Résultat : des pièces qui chauffent mal, des zones froides au sol, une chaudière ou une pompe à chaleur qui force et une consommation qui augmente.

Les photos montrent la différence entre l'eau sale récupérée au début et l'eau propre en fin d'intervention.

- injection d'un produit désembouant COROXYL C3 dans l'installation pour décoller les dépôts,
- rinçage circuit par circuit avec une machine dédiée, jusqu'à obtenir une eau claire,
- remise en eau avec ajout d'un inhibiteur pour protéger les tubes et limiter le retour des boues,
- purge et contrôle du bon fonctionnement.
