RECHERCHE DE FUITE ET REMPLACEMENT D'UNE COLONNE DE DOUCHE

11000 Berriac | Aude (11) ref : 62039

Ets Lorin Brückin

Chantier réalisé en : 2026

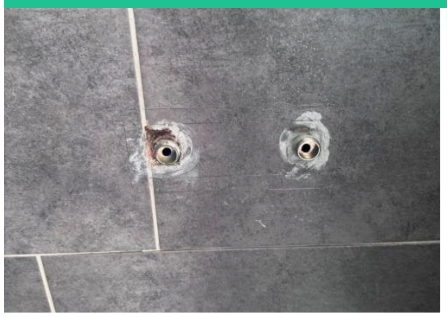
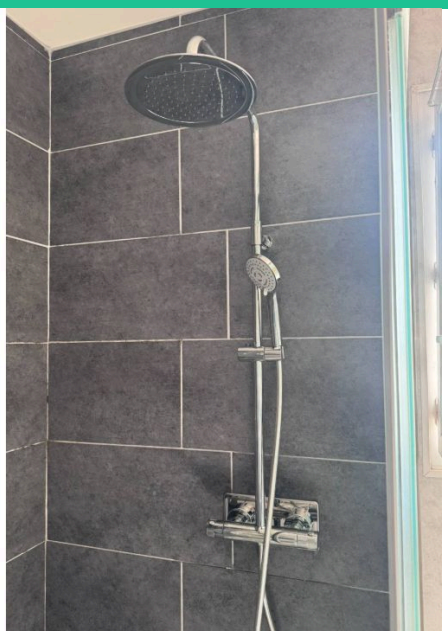
Lors de cette intervention, nous avons été sollicités à la suite d'une fuite détectée au niveau d'une colonne de douche équipée d'un mitigeur thermostatique.

Après avoir constaté que la fuite provenait de l'intérieur de la cloison, nous avons dû extraire l'ancienne platine de raccordement afin d'accéder aux canalisations.

Nous avons ensuite repris le cheminement des tuyaux en utilisant les gaines existantes, puis installé une nouvelle platine de raccordement avec une plaque de finition en inox.

Pour finaliser l'intervention, nous avons mis en place une nouvelle colonne de douche équipée d'un mitigeur thermostatique.

- Recherche et identification de la fuite.
- Dépose de l'ancienne platine de raccordement.
- Reprise des canalisations dans les gaines existantes.
- Installation d'une nouvelle platine avec plaque en inox.
- Pose et raccordement de la nouvelle colonne de douche.
