RÉPARATION D'UNE CARTE SANYO ERREUR E04

19310 Saint-Robert | Corrèze (19) ref : 62254

Chantier réalisé en : 2026

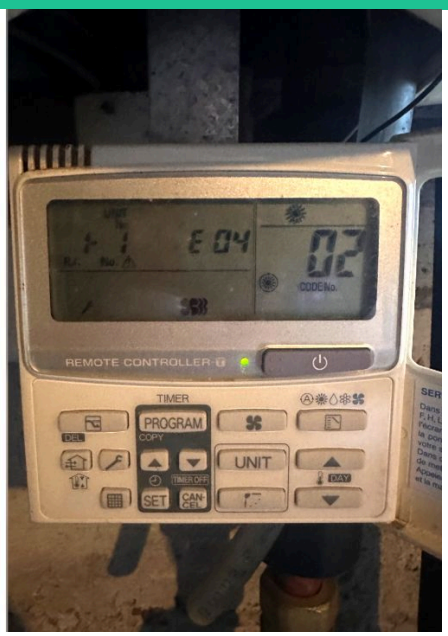
Suite à l'appel de notre cliente, la société Artipac a effectué un diagnostic à distance suite à un défaut E04 (problème de communication entre les unités intérieure et extérieure).

Le contrôle sur photo et visio a révélé l'absence de voyant allumé sur la carte de commande de l'unité extérieure Sanyo (réf. **SPW-C604GVH56C/ spw-c484gvh56c**). **Cette carte a été envoyée et réparée ainsi que testé su band d'essais en conditions réelles.**

Après la remise en place de la carte réparée, l'installation s'est relancée correctement et le fonctionnement normal a été rétabli.
