# PROPOSITION TECHNIQUE

>> *Système ITE K THERM RPE* : K-THERM RPE

**Résidence**  
**« LES PECHEURS »**  
**Allée du Pitey**  
**40200 MIMIZAN**

La visite effectuée le 04.03.2021 par BELLINO David sur le chantier permet d'apporter à nos clients, à leur demande, assistance et conseil sur la mise en œuvre de nos produits. Ces interventions ne peuvent, en aucun cas, être assimilées à une mission de suivi ou de contrôle réalisée par un Maître d'œuvre. La proposition ci-après est établie selon l'état actuel de nos connaissances et selon les règles, normes et DTU en vigueur.

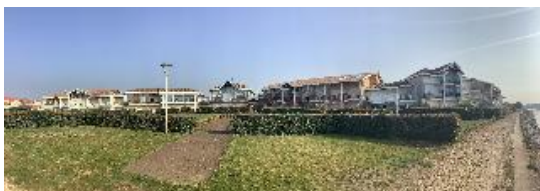
Ensemble face SUD 6000 M2

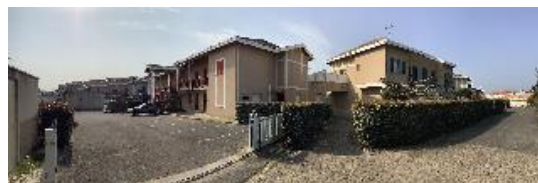
ENSEMBLE FACE NORD 7000M2

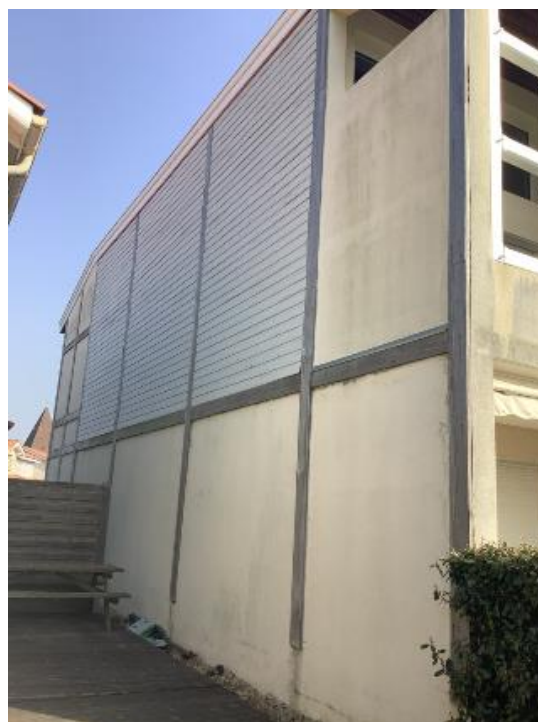
80M2 EN A FAIRE EN ITE 140MM

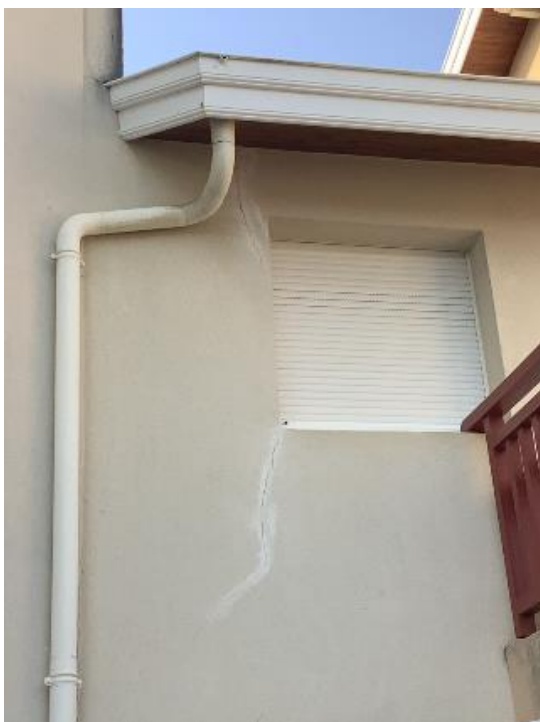
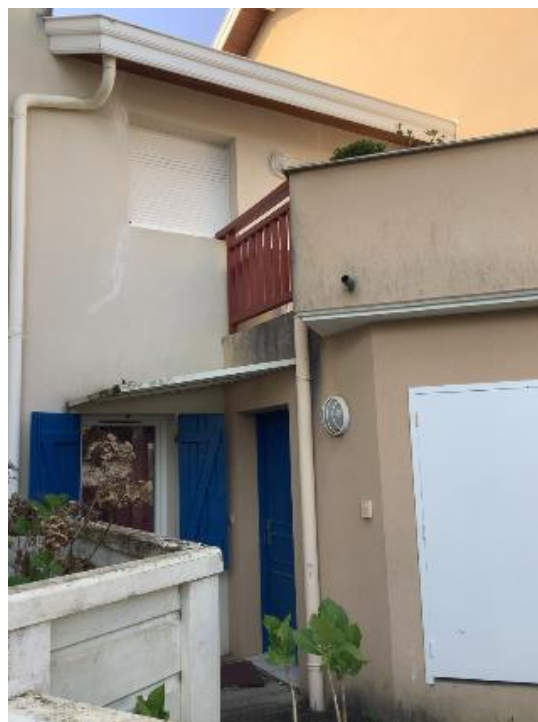
Logement 1

## **Localisation : Façade OUEST**

**Nature du support :** Enduit monocouche, Parpaings

- >> Encrassement par cryptogames (algues rouges, mousses, champignons...)
- >> Fissure inf à 0,5mm
- >> Fissures localisées aux points singuliers
- >> Dégradation du soubassement (décollement des enduits, chocs,)
- >> Remontées capillaires
- >> Pans de bois dégradés

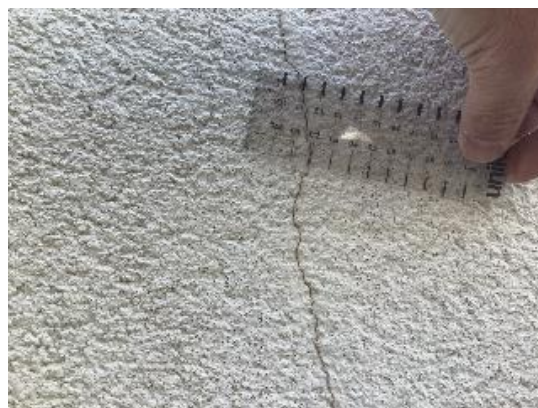
## **Localisation : Local technique**

**Nature du support :** Enduit monocouche brut, Parpaings

- >> Encrassement par cryptogames (algues rouges, mousses, champignons...)
- >> Encrassement atmosphérique
- >> Fissure inf à 0,5mm
- >> Dégradation du soubassement (décollement des enduits, chocs, ...)
- >> Remontées capillaires
- >> Joints de calfeutrement défectueux

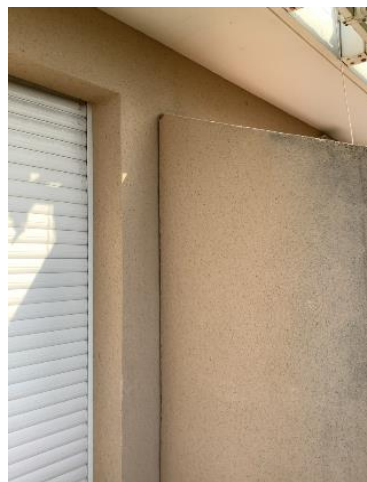
### **Localisation : Jardinières**

**Nature du support :** Béton, Enduit monocouche brut

- >> encrassement par cryptogames (algues rouges, mousses, champignons...)
- >> Encrassement atmosphérique
- >> Faïençage de l'enduit
- >> Microfissure inf à 0,2mm
- >> Joints de calfeutrement défectueux

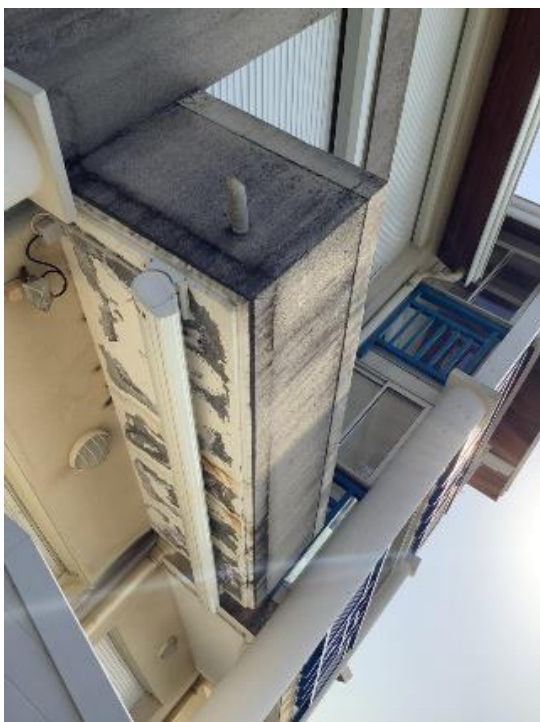
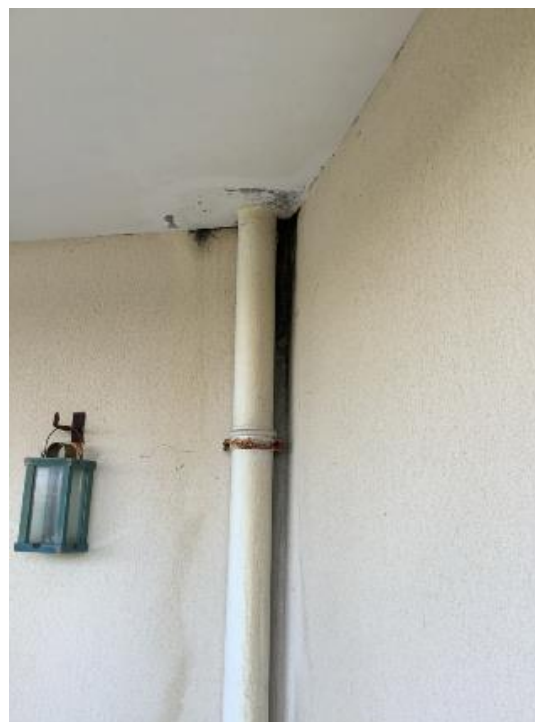
DesCente

- >> Humidité
- >> Eclats de fer à béton
- >> Perte d'étanchéité des balcons
- >> Écaillage
- >> Cloquage
- >> Décollement
