# TRAITEMENT HUMIDITÉ D'UNE RÉSIDENCE SECONDAIRE

82130 Lafrançaise | Tarn et Garonne (82)

ref : 42177

Chantier réalisé en : 2024

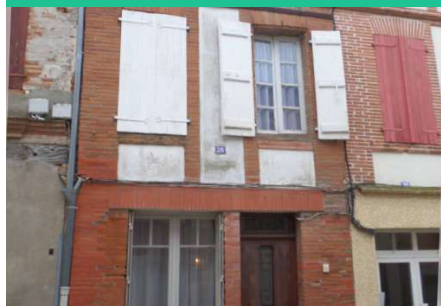
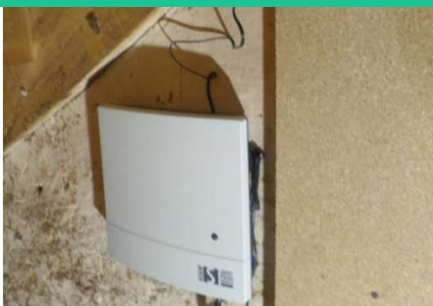
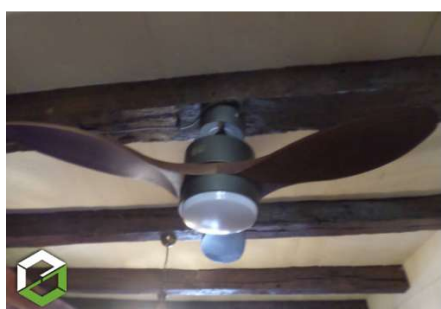
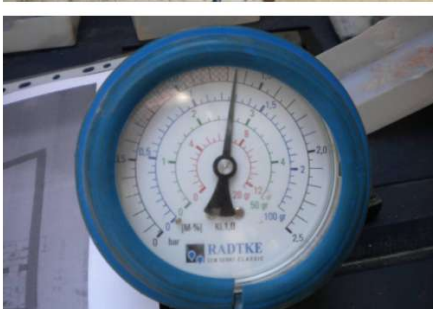
Cette ancienne habitation est située dans les vieilles ruelles du centre ville, un trou est apparu sur un mur porteur périphérique du RDC. Ces murs sont constitués de briques foraines, briques terre crue, galets de rivière et torchis, soit des matériaux de construction sensibles à l'hygrométrie.

Mise en place de jauges de fissures et de renforcement de la structure du bâti, dispositif d'assèchement des murs porteurs et d'un système efficace de ventilation d'air neuf dans les espaces RDC.
