# RÉPARATION DOUCHE ITALIENNE QUI FUIT

13080 13080 AIX EN PROVENCE | Bouches du Rhône (13)

ref : 13874

Chantier réalisé en : 2019

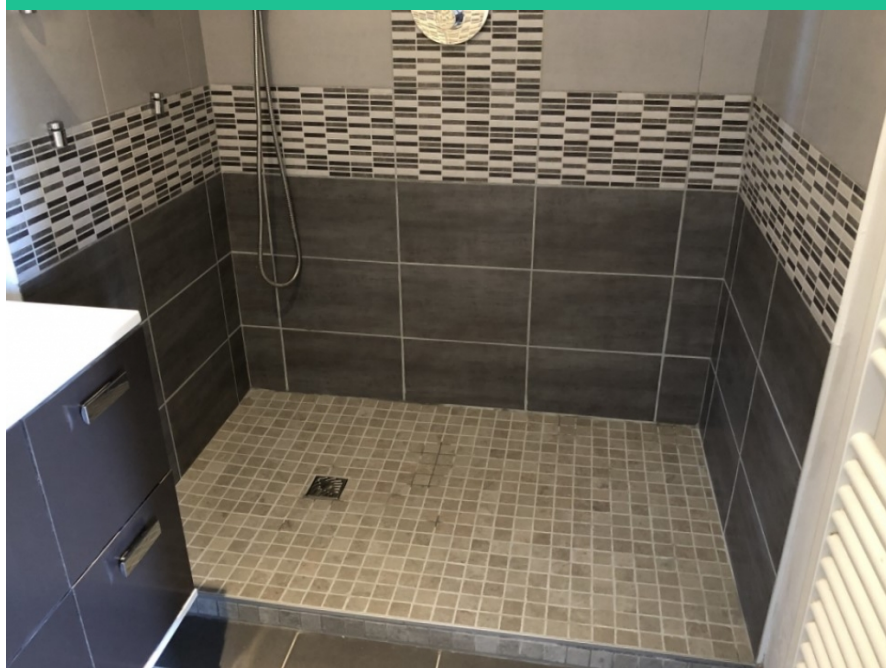
Dans cette villa, la **douche** avait été mal réalisée avec un **support prêt à carreler** mal posé. Le bac carrelé générait des fuites d'eau et un pourrissement des joints.

Nous sommes intervenus sous extracteur de poussière pour casser les carreaux du **bac de douche** et une partie des carreaux muraux.

Le **bac de douche** a été changé avec une bonde neuve spéciale NICOLL pour **douche italienne**. Le **bac de douche** a été coulé en vermiculite, béton allégé à sèche rapide, puis recouvert en deux passe de l'étanchéité Mappei.

La pente ovoïde de nos **douches maçonnées** permet de placer les carreaux sans coupe diamant

Aussi, en soignant la conception du **bac de douche**, on peut poser les carreaux sans décalage et les joints sont parfaits.
