DÉPANNAGE POMPE À CHALEUR AIR-EAU AMZAIR

Année de réalisation : 2020

Localisation de la réalisation : 29670 Taulé

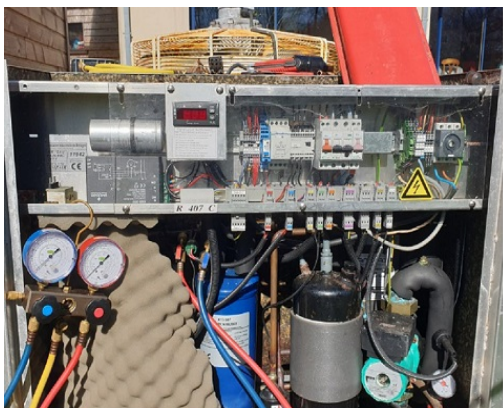
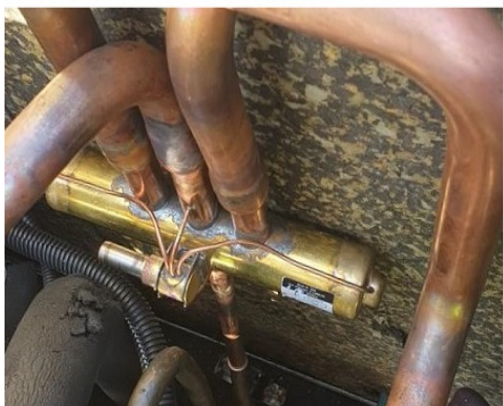
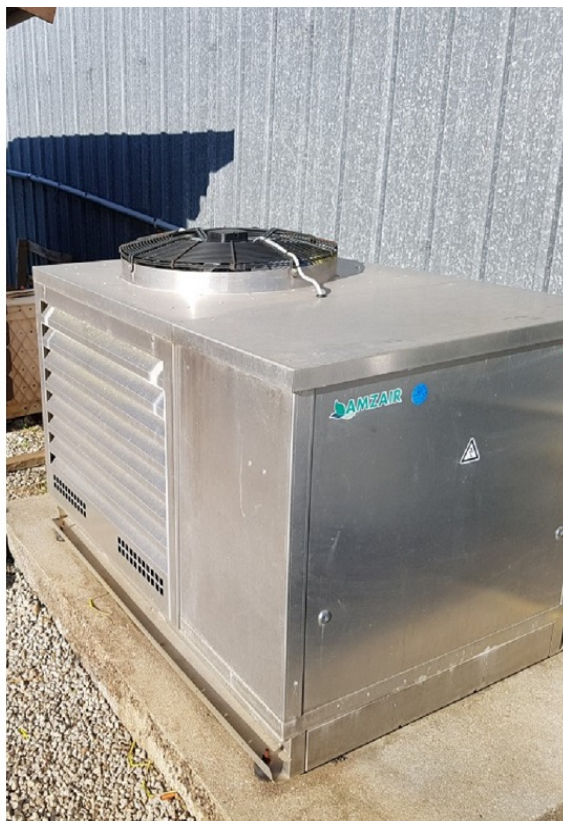
Intervention sur le circuit frigorifique d'une pompe à chaleur air/eau. Nous sommes intervenu pour le remplacement de la vanne d'inversion de cycle. Opération nécessitant la récupération de la charge de fluide frigorigène. Après le remplacement de la pièce défectueuse, nous avons vérifié l'étanchéité et réalisé le tirage au vide sur le circuit frigorifique pour qu'il n'y ait plus une trace d'humidité (l'humidité étant "l'ennemi" dans un circuit frigorifique). En suite, introduction de la charge de fluide frigorigène et essais de bon fonctionnement de la pompe à chaleur. A la fin de l'intervention, le certificat d'étanchéité a été délivré au client.
