# ISOLATION INTÉRIEURE D'UN MUR SUITE À DÉGÂT DES EAUX

30290 Laudun-l'Ardoise | Gard (30)

ref : 28233

## Isolation intérieure d'un mur suite à dégât des eaux à Laudun-l'Ardoise

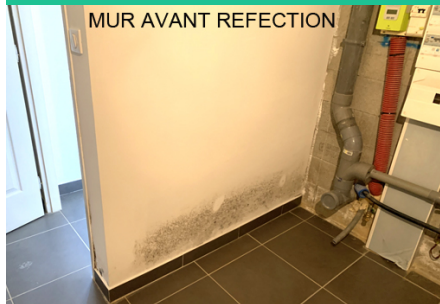
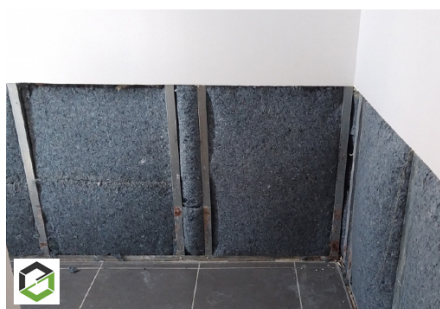
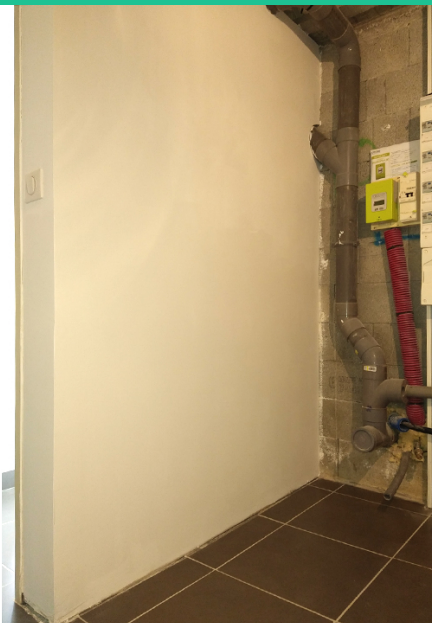
Notre client avait un mur intérieur qui avait pris l'humidité (isolant et placo) suite à un dégât des eaux. Après nettoyage de son intérieur, il souhaitait reprendre la partie du mur endommagée.

Nos équipes ont coupé le mur et retiré l'isolant abîmé. Il a été remplacé par un isolant biosourcé en panneaux de coton recyclé. Des plaques de BA13 neuves ont été remises puis jointées. Une fois la peinture refaite, les travaux sont invisibles.
