# DÉSEMBOUAGE D'UN CIRCUIT DE CHAUFFAGE

78730 Saint-Arnoult-en-Yvelines | Yvelines (78)

Chantier réalisé en : 2023

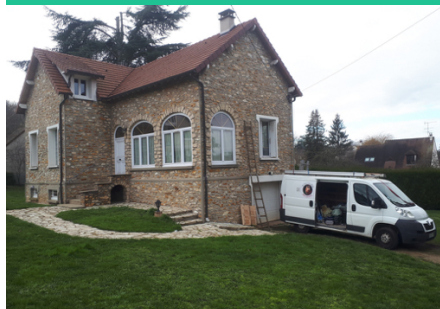
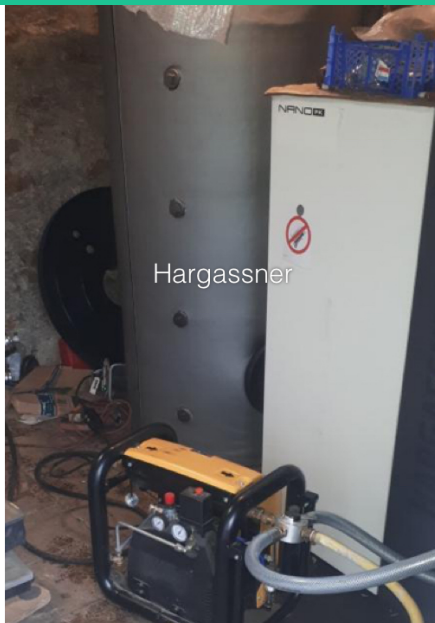
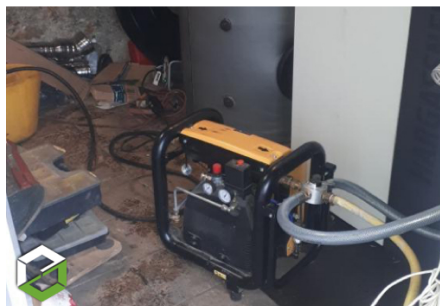
Un désembouage s'avère alors indispensable. L'opération a consisté ici à purger à l'eau et à l'air sous forte pression dans chaque radiateur un par un à l'aide d'une pompe de désembouage.

Finalement, certains radiateurs de la maison qui ne chauffaient plus du tout ont retrouvé leur efficacité !  
Intervention à Saint-Arnoult-en-Yvelines (78).
