# DÉSEMBOUAGE D'UN CIRCUIT DE CHAUFFAGE SUITE CONSTATATION DE RADIATEURS PERCÉS

56680 Plouhinec | Morbihan (56)

ref: 37170

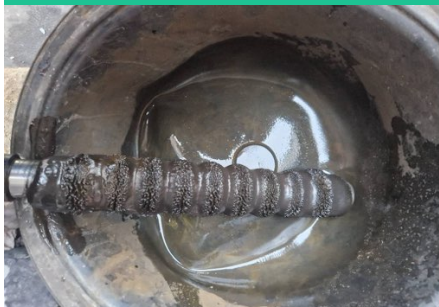
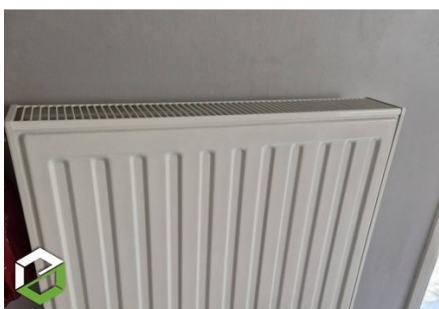
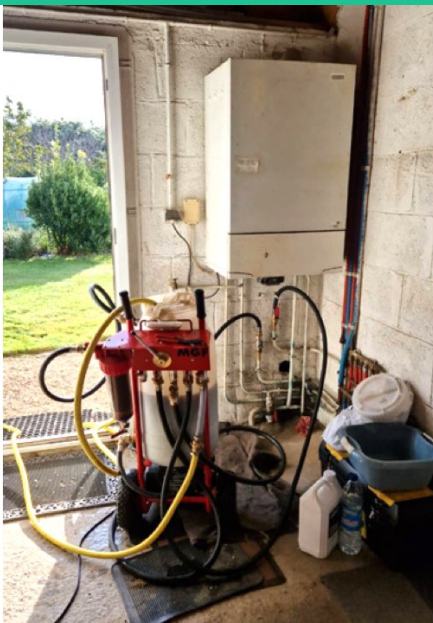
Lors de notre intervention de désembouage, nous avons retiré beaucoup de boue chargée de fer comme vous pouvez le voir sur la photo. Cette boue vient des radiateurs qui sont attaqués par l'eau.

Nous avons complété l'intervention en y ajoutant un inhibiteur de corrosion et un pot à boue magnétique.
