# DÉSEMBOUAGE CIRCUIT CHAUFFAGE RADIATEURS D'UNE MAISON DE 60 ANS

56100 Lorient | Morbihan (56)

ref : 41018

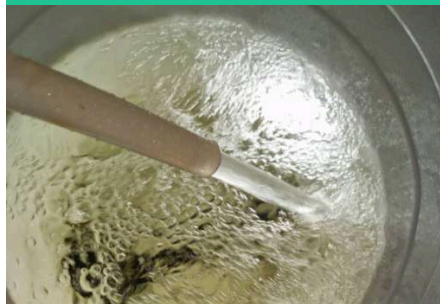
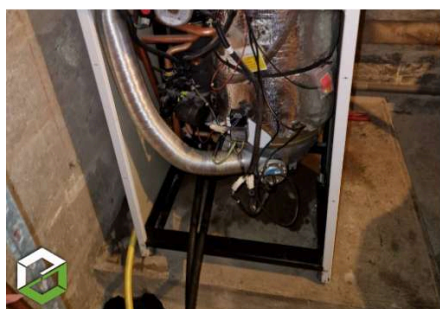
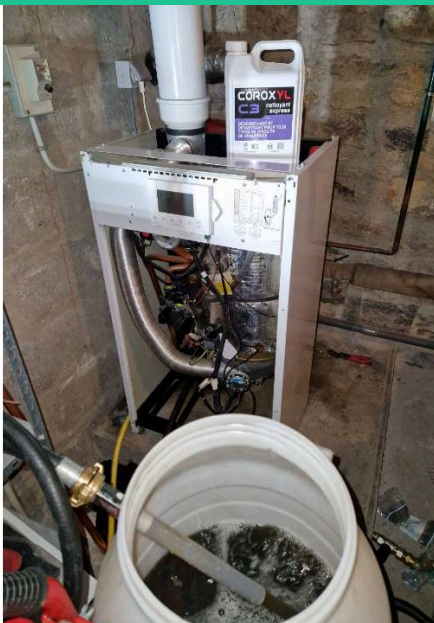
Après des années de chauffage, les résidus ferreux s'accumulent dans le fond des radiateurs et ceux-ci n'émettent plus convenablement la chaleur produite par la chaudière.

L'installation comprend une chaudière à condensation au sol et 10 radiateurs. Le réseau est en fer, on reconnaît bien l'isolant des tuyaux. Nous avons récupéré beaucoup de dioxyde de fer qui se caractérise par une eau très noire.

Nous sommes donc intervenus dans ce cadre et nous avons désemboué le système complet de chauffage avec le réactif C3 de COROXYL.

L'installation une fois nettoyée, nous l'avons protégée en ajoutant au sein du circuit un inhibiteur de corrosion C1 de COROXYL.
