# DÉSEMBOUAGE DES RADIATEUR, DE LA CHAUDIÈRE ET DU RÉSEAU D'UN APPARTEMENT

64122 Urrugne | Pyrénées Atlantiques (64)

ref : 41424

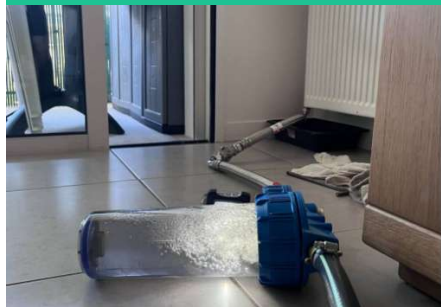
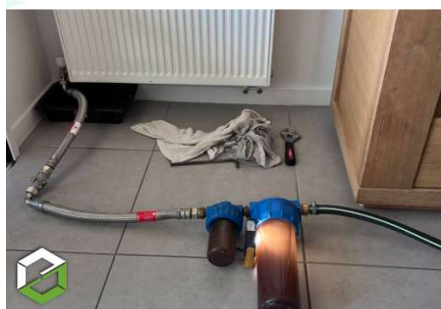
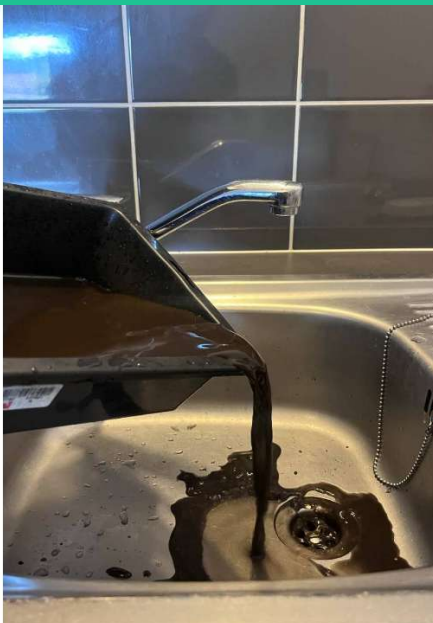
J'ai réalisé le désembouage de cette installation car des boues se sont formées au fil des années (8 ans depuis la construction de l'immeuble) dans l'installation chauffage de cet appartement d'Urrugne (64122).

Les boues ont commencé à obstruer les conduites qui alimentent les radiateurs et à causer des pannes sur la chaudière, augmentant la consommation d'énergie du système et sa fiabilité.

Le désembouage s'est très bien déroulé, grâce à un outillage spécialisé et à une mise en œuvre particulière.

D'abord un produit a été injecté dans l'installation pour dissoudre et mettre en suspension les boues présentes. (désembouage chimique)

Ensuite, j'ai réalisé le nettoyage complet de tous les éléments de l'installation avec un mélange d'eau et d'air comprimé (désembouage dynamique) ainsi qu'un appareil inverseur spécialement conçu pour le désembouage.

Enfin, un produit est injecté pour ralentir les phénomènes de boues, une analyse d'eau au format PDF est faite pour attester du résultat du désembouage, ainsi l'installation est
