# E02.24 VERROUILLAGE ERREUR DÉBIT D'EAU (DÉSEMBOUAGE ALEZIO S V200)

64240 Hasparren | Pyrénées Atlantiques (64)

ref : 44644

Chantier réalisé en : 2024

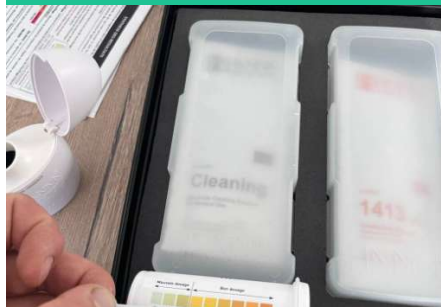
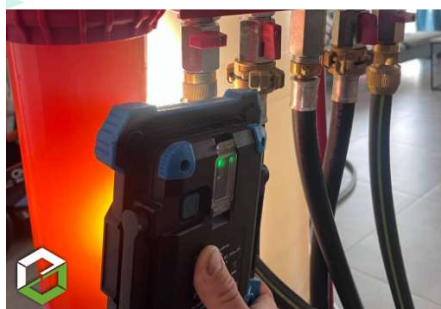
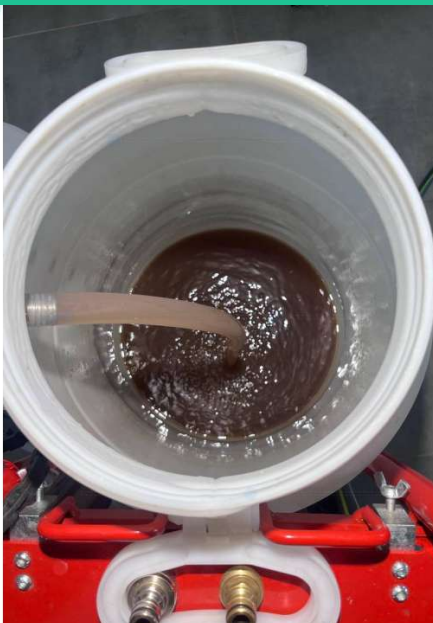
J'ai réalisé le désembouage sur cette installation jeune de 4 ans mais déjà bien embouée sur la commune d'Hasparren (64240) dans le département des Pyrénées Atlantiques (64)

En effet, des boues présentes dans le plancher chauffant et la pompe à chaleur, avaient mis en défaut le système, au lieu de **17l** par minute (donnée constructeur) on pouvait constater un débit de seulement **4L** par minute dans les informations consultables de la PAC.

- **Après avoir coupé la pompe à chaleur et isolé le circuit**, j'ai procédé au nettoyage à haut débit de chaque boucle du plancher chauffant. Cette étape a permis de retirer les boues et impuretés qui s'étaient accumulées, assurant une meilleure circulation de l'eau et une répartition uniforme de la chaleur au sol.

- **Ensuite**, j'ai traité le ballon d'eau sanitaire, en me concentrant spécifiquement sur le désembouage de son échangeur tubulaire. J'ai soigneusement nettoyé cet échangeur pour éliminer les dépôts et garantir un bon transfert de chaleur entre le circuit de chauffage et l'eau sanitaire. Cela permet de maintenir une efficacité énergétique optimale pour la production d'eau chaude.

- **Après cette opération**, j'ai effectué le nettoyage de l'échangeur à plaques, essentiel au fonctionnement de la pompe à chaleur. Le nettoyage de cet élément a permis d'optimiser encore davantage l'efficacité thermique globale de l'installation.

- **Une fois le nettoyage terminé**, j'ai procédé au traitement de l'eau du circuit pour

prévenir la corrosion et limiter l'entartrage. Ensuite, j'ai réalisé une analyse de l'eau post-désembouage.

- Pour finaliser l'intervention, j'ai **offert un équilibrage complet** du plancher chauffant. Cela a permis d'ajuster le débit dans chaque boucle de manière optimale, assurant une répartition homogène de la chaleur dans toutes les pièces.

L'ensemble du système est désormais propre avec un débit de 17l/min, parfaitement équilibré et prêt à fonctionner avec une efficacité maximale. (rénovation énergétique des bâtiments)
