# DÉSEMBOUAGE CIRCUIT PLANCHER CHAUFFANT AVEC DES PROBLÈMES DE CHAUFFE DANS CERTAINES PIÈCES

56570 Locmiquélic | Morbihan (56)

ref : 44940

## REPLACEMENT DE CHAUDIÈRE ET DÉSEMBOUAGE INEFFICACE : INTERVENTION À PLOUHINEC (56)

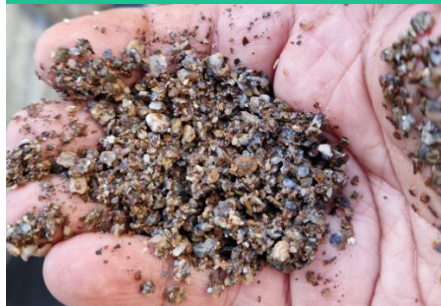
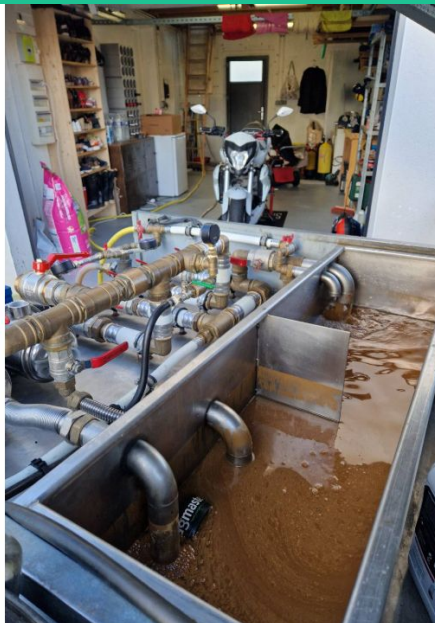
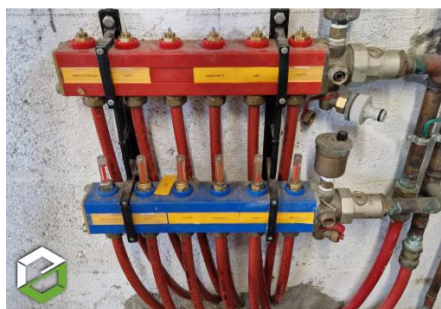
Les résultats ont été sans appel : le désembouage précédent n'avait pas été concluant. Les circuits de chauffage étaient toujours chargés de boues, empêchant une circulation optimale et une bonne diffusion de la chaleur.

Confrontés à ce constat d'échec, nous avons appliqué notre protocole de **désembouage hydrodynamique**, complété par l'utilisation du produit **C3 de Coroxyl**.

Grâce à notre intervention, l'entreprise **Pierrick LE GUENNEC** a pu installer la nouvelle chaudière sur un réseau de chauffage désormais parfaitement propre. Les clients peuvent enfin retrouver une chaleur homogène et un confort optimal dans leur logement.
