# DÉSEMBOUAGE CIRCUIT DE CHAUFFAGE

## RADIATEUR ET PLANCHER CHAUFFANT D'UNE PAC

42800 Chagnon | Loire (42)

### Désembouage du circuit de chauffage d'une PAC à Chagnon (Loire, 42800)

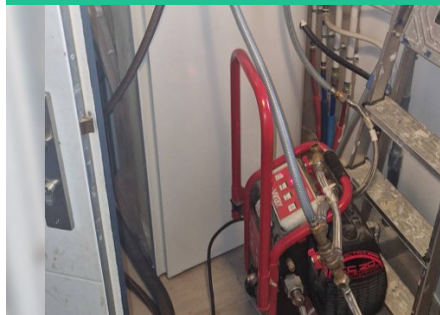
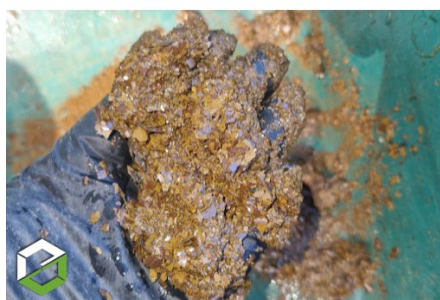
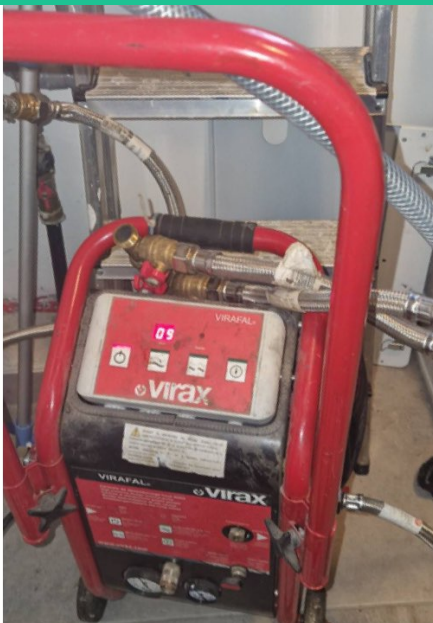
- **Lieu :** Chagnon, Loire (42800)
- **Description du chantier :** Désembouage complet du circuit de chauffage d'une pompe à chaleur (PAC) dans une maison récente pour restaurer un débit optimal dans le système de chauffage radiateurs et plancher chauffant.

- **Travaux réalisés :**
  - **Désembouage** des deux réseaux de chauffage (radiateurs et plancher chauffant) à l'aide de la **centrale de désembouage Virafal** de la marque Virax, permettant de récupérer efficacement les résidus ferreux et autres impuretés.

- Nettoyage des **filtres de la PAC Daikin**, afin d'améliorer la performance et garantir une circulation fluide de l'eau dans le système de chauffage.

- Intégration d'un **inhibiteur de corrosion** dans l'eau de chauffage pour préserver l'ensemble de l'installation et éviter toute dégradation future du circuit.
