# NETTOYAGE, DÉSEMBOUAGE, ÉQUILIBRAGE RADIATEURS FONTE

64100 Bayonne | Pyrénées Atlantiques (64)

Chantier réalisé en : 2024

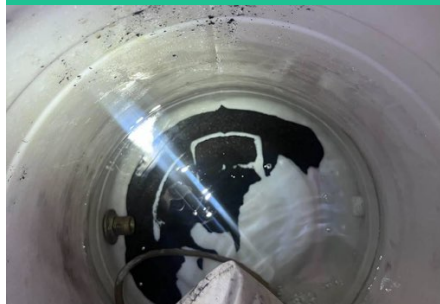
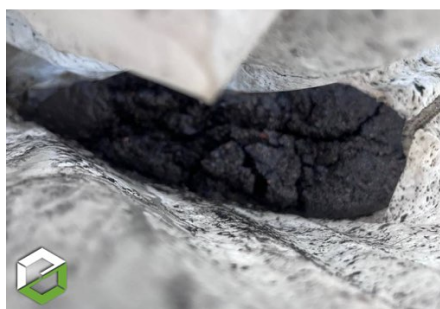
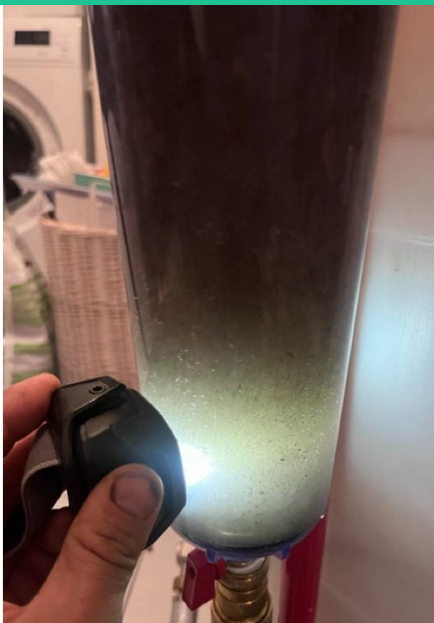
Le diagnostic a révélé que la chaudière, située en sous-sol, ainsi que le circuit de chauffage, étaient obstrués par des boues. Voici un résumé de l'intervention et des actions menées pour restaurer l'efficacité du système.

- **Diagnostic approfondi** : L'analyse initiale a révélé une accumulation importante de boues dans les conduites. La chaudière elle-même était partiellement bouchée, affectant son fonctionnement.
- **Injection d'un produit désembouant** : J'ai introduit un produit désembouant dans le circuit pour dissoudre les dépôts de boues. Ce traitement est indispensable pour préparer le nettoyage en profondeur.
- **Nettoyage chimique et hydrodynamique** : Une fois le produit actif, j'ai effectué un rinçage combinant méthode chimique et hydrodynamique. Cette opération a éliminé les résidus les plus tenaces dans les radiateurs et les conduites chauffage. La chaudière a également été nettoyée pour retrouver son fonctionnement optimal.

- **Pose d'un filtre magnétique** : Pour éviter que le problème ne se reproduise, j'ai installé un filtre anti-boue magnétique sur le circuit. Ce dispositif capte les particules métalliques issues de la corrosion des radiateurs en fonte.

- **Analyse de l'eau** : Après le désembouage, une analyse de l'eau de remplissage a été réalisée. Cela a permis de vérifier que l'eau était conforme aux normes.

- **Traitement anti-corrosion** : J'ai ajouté un inhibiteur de corrosion à l'eau de remplissage pour protéger les conduites et les radiateurs, limitant ainsi la formation future de boues.

- **Équilibrage thermique** : Pour finir, un équilibrage du circuit a été réalisé. À l'aide d'une caméra thermique, j'ai ajusté le débit dans chaque radiateur (qui disposaient des organes de réglages) pour garantir une répartition homogène de la chaleur dans les pièces.
