# DÉTARTRAGE ÉCHANGEUR INOX SUR BALLON HYGIÉNIQUE SOLAIRE - SYSTÈME SOLAIRE COMBINÉ SSC

83131 Montferrat | Var (83)

ref : 46613

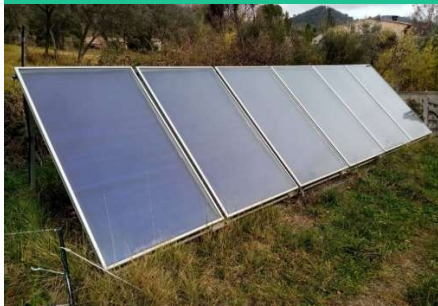
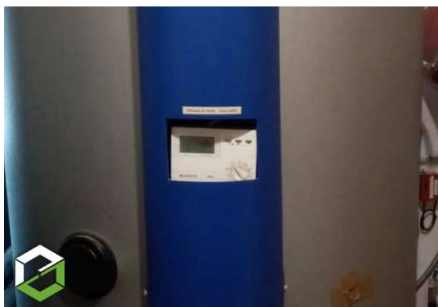
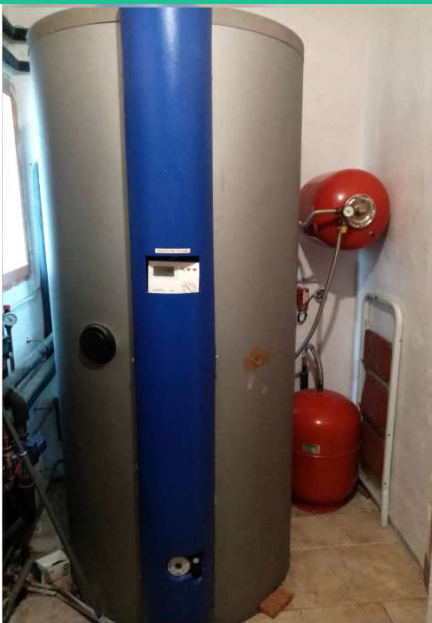
**Panne observée :** débit quasi nul sur eau chaude sanitaire.

**Diagnostic :** échangeur ECS (Eau Chaude Sanitaire) complètement entartré.

**Intervention :** détartrage curatif de l'échangeur ECS (produit Coroxyl) + réparation fuite solaire + changement fluide caloporteur solaire

**Résultat :** débit eau chaude retrouvé NORMAL.
