# DÉSEMBOUAGE RÉSEAU DE RADIATEURS + REPLACEMENT RADIATEUR

31410 Montgazin | Haute Garonne (31)

ref : 48304

Chantier réalisé en : 2025

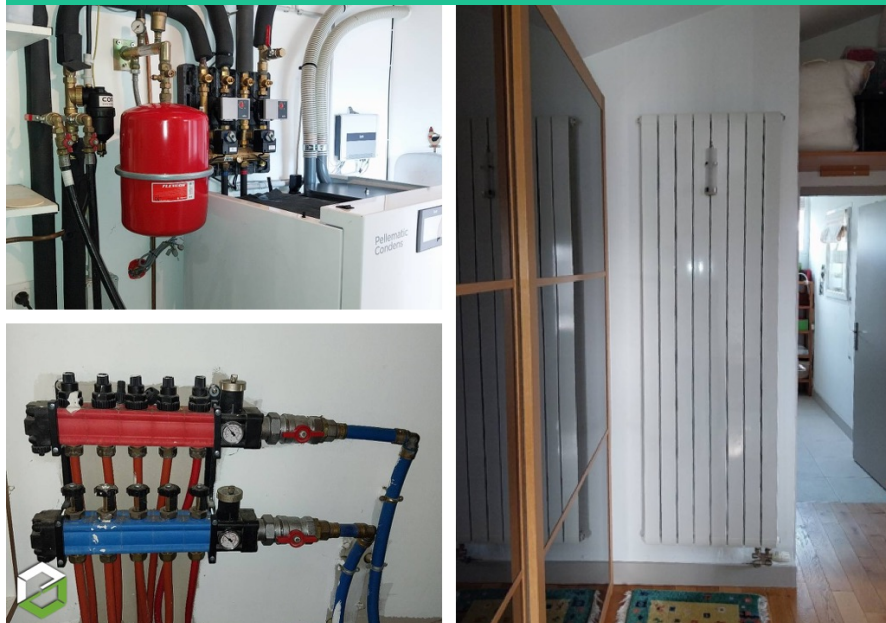
**A l'origine c'est un radiateur qui fuit... depuis plusieurs semaine le radiateur de la salle d'eau donnait des signes de faiblesse.**

Après analyse il s'avère que l'eau de chauffage était corrosive; il a donc fallu faire un désembouage puis un traitement anti-corrosion et remplacer le radiateur

C'est une opération qui consiste à "laver" l'ensemble des radiateurs et plancher chauffant (produit désembouant Sentinel X800) puis à rincer boucle par boucle, radiateur par radiateur, et enfin injecter un produit inhibiteur de corrosion de chez Sentinel X100.

**TOUT CELA SE FAIT À L'AIDE D'UNE MACHINE ADAPTÉE À HAUT DÉBIT ET FILTRATION EN CONTINU.**

Avec le nettoyage du chauffage central nous avons posé 2 filtres, ces pots de décantation avec aimants multifonction permettent d'éliminer toutes les impuretés. Ce dispositif est autonettoyant et possède d'excellentes caractéristiques hydrauliques. Son utilisation prolonge la durée de vie des chaudières. Il combat la corrosion et garantit le rendement de l'installation.
