# DÉSEMBOUAGE CIRCUIT RADIATEURS ACIER EN PARAPLUIE AVEC DES RADIATEURS QUI CHAUFFENT PAS COMPLÈTEMENT

56260 Larmor-Plage | Morbihan (56)

ref : 51163

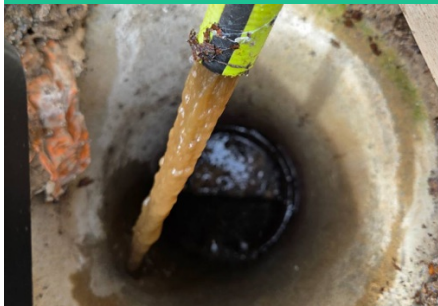
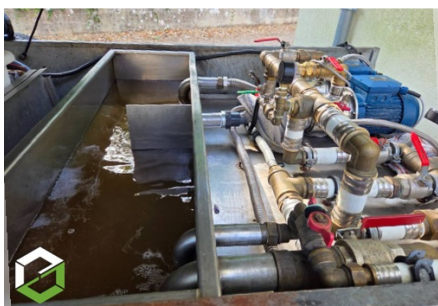
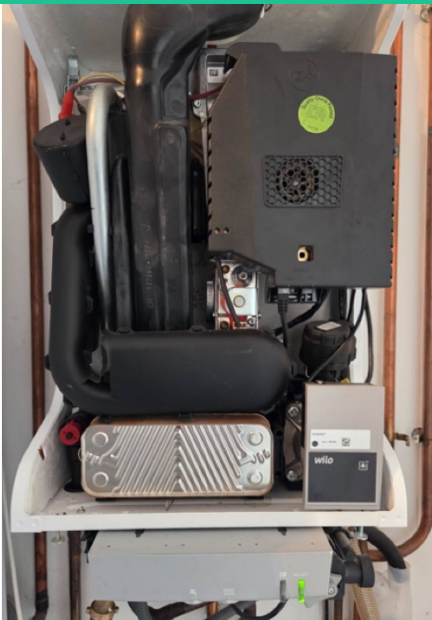
Après l'échec de l'intervention d'une autre société, notre diagnostic a révélé une forte suspicion de présence de boues, confirmée par l'absence de pot à boues et des bruits anormaux au niveau de la chaudière.

La configuration en "parapluie" de l'installation, qui complexifie le nettoyage et augmente le risque de perte de charge, a nécessité un **désembouage hydrodynamique**.

Cette technique, en injectant un mélange d'eau sous haute pression et d'air, a permis de décoller efficacement les dépôts des parois pour les évacuer facilement, assurant un nettoyage complet du circuit.

L'intervention s'est achevée par l'**incorporation d'un inhibiteur** de la marque **Coroxyl** au sein de l'installation de chauffage, un bouclier indispensable qui protège le système, allonge la durée de vie de l'installation et assure un chauffage plus efficace et économique.
