# RÉNOVATION COMPLÈTE D'UNE SALLE DE BAIN AVEC REMPLACEMENT BAIGNOIRE PAR UNE DOUCHE

24480 Le Buisson-de-Cadouin | Dordogne (24)

ref : 53586

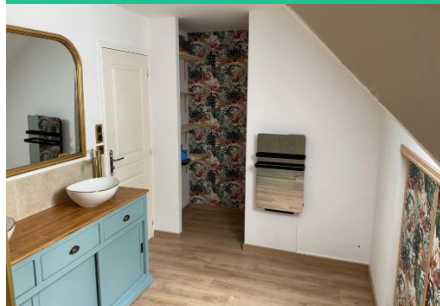
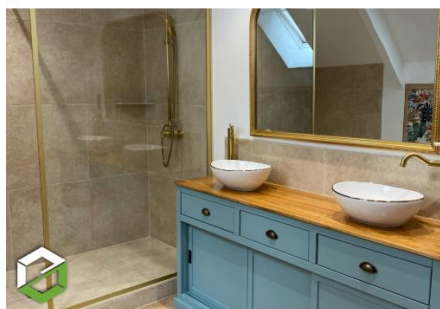
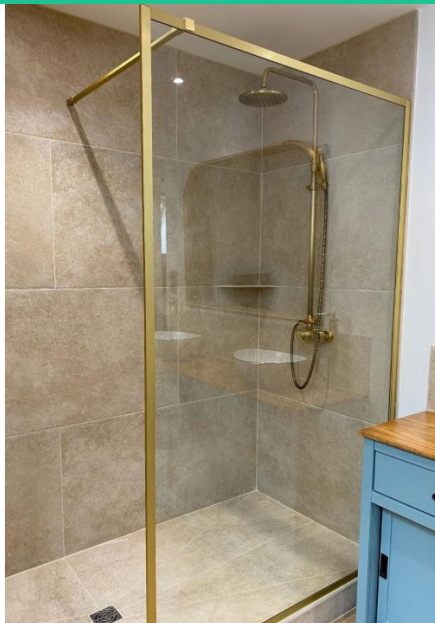
Rénovation complète de cette salle de bain sur Le Buisson de Cadouin. Cette salle de bain équipée avant d'une baignoire nous a demandé un travail au delà de notre imagination.

Après démontage nous avons eu tout le renforcement de plancher ainsi que le plancher à refaire suite à une grosse infiltration.

- Réfection complète des BA13 hydrofuge sur la zone douche + vasque.
- Réalisation d'un receveur en chape allégée avec pose d'un siphon Schluter.
- Réfection complète du réseau de plomberie en multicouche de 16mm, pose de vannes d'arrêt.
- Pose d'une étanchéité Schluter Kerdi natte sur l'ensemble de la zone bain
- Réalisation du receveur en carrelage coupe en pointe de diamant.
- Pose des Carreaux en 120x60 effect travertin murs.
- Pose d'une tablette Schluter décor Floral
- Modification et pose d'un meuble Vintage que nos clients ont rénovés.
- Pose du miroir ainsi que tout le sanitaire
- Finition parquet stratifié spécial pièce humide sur le sol.
- Et pour finir la pose d'un nouveau WC Aquance a poser.
