# DÉSEMBOUAGE CHAUFFAGE RADIATEURS ET PLANCHER CHAUFFANT

64240 Briscous | Pyrénées Atlantiques (64)

ref : 53629

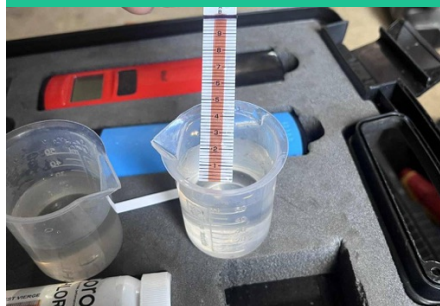
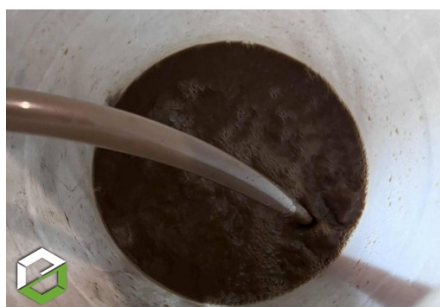
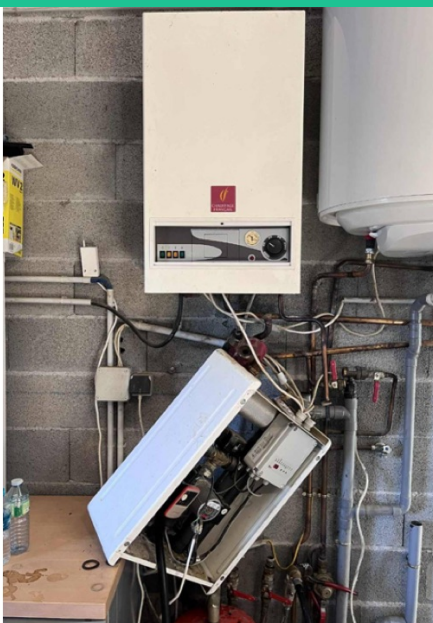
Je suis intervenue a BRISCOUS(64240) au Pays basque dans le département Pyrénées-Atlantiques (64) pour un problème de boues sur un réseau mixte plancher chauffant et radiateurs Aluminium, un ballon sanitaire a échangeur tubulaire est présent sur le circuit chauffage, il a été remplacé récemment car il s'est percé, le résultat d'une corrosion/formation de boues.

Le réseau chauffage était embouée, il était temps de désembouer le circuit chauffage. pour rétablir une bonne circulation et une chauffe homogène de la maison.

1. vidange de l'installation.
2. raccordement de la pompe a désembouer sur le réseau radiateur
3. désembouage avec produit désembouant a haut débit, dans les deux sens de circulation, avec injection d'air comprimé de chaque radiateurs aluminium.
4. raccordement de la pompe a désembouer sur le réseau plancher chauffant
5. désembouage avec produit désembouant a haut débit, dans les deux sens de circulation, avec injection d'air comprimé de chaque boucles plancher chauffant.
6. raccordement de la pompe a désembouer sur le réseau ballon eau chaude sanitaire tubulaire.
7. désembouage avec produit désembouant a haut débit, dans les deux sens de

circulation, avec injection d'air comprimé dans le ballon échangeur tubulaire sanitaire.

8. nettoyage de la chaudière Chauffage Français.
9. regonflage vase expansion dégonflé (offert).
10. injection produit inhibiteur de corrosion.
11. démontage de la pompe a désembouer et remise en service (avec remplacement des joints).
12. contrôle et équilibrage avec caméra thermique (offert).
13. collage d'une étiquette sur la chaudière gaz avec les informations du désembouage.
14. rapport analyse d'eau post désembouage format pdf.

Le réseau chauffage est désembouée, protégé par un inhibiteur de corrosion, et équilibré. Un contrôle de la concentration du produit inhibiteur sera nécessaire a l'avenir pour etre certain que la boue ne revienne pas.
