# INTERVENTION SUR PAC AIR-EAU MITSUBISHI CODE ERREUR L9

95290 L'Isle-Adam | Val d'Oise (95)

## Intervention d'urgence sur PAC Mitsubishi / ECODAN ZUBADAN 23 kW – Code défaut L9 (défaut débit au primaire)

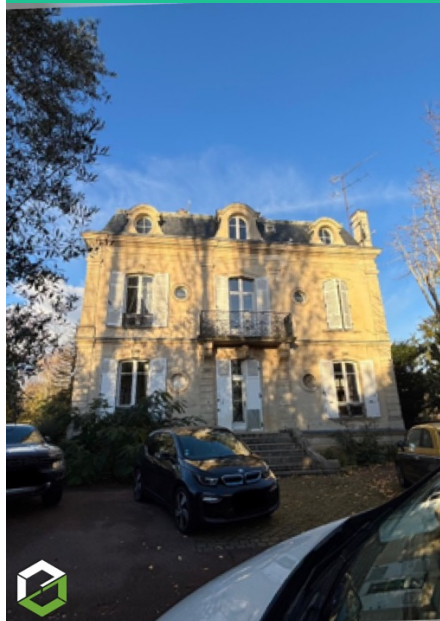
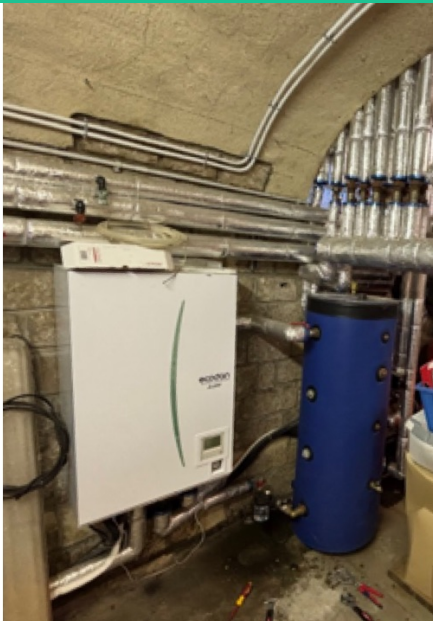
Appelé en urgence pour une pompe à chaleur Mitsubishi dans une maison chauffée par 500 m<sup>2</sup> de plancher chauffant, totalement à l'arrêt suite à un défaut débit (L9).

Cette très belle installation, réalisée il y a 3 ans par une équipe experte en chaufferies industrielles, n'a pas fait l'objet d'un suivi régulier. Les conséquences arrivent assez vite, comme on peut le constater.

- La vérification complète du circuit hydraulique
- Le nettoyage du filtre
- Le dégazage de l'installation

Le contrôle du circulateur et des organes de sécurité

L'intervention a permis une remise en service immédiate de la PAC et le retour du chauffage pour l'ensemble du bâtiment.
