# DÉSEMBOUAGE D'UN RÉSEAU SOLAIRE THERMIQUE VISSMANN

13011 Marseille 11 | Bouches du Rhône (13)

## Désembouage d'un réseau solaire thermique : retour d'expérience sur une installation SSC Viessmann à MARSEILLE 13011.

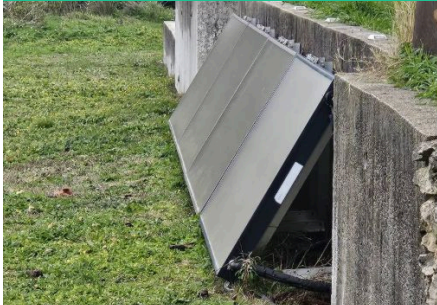
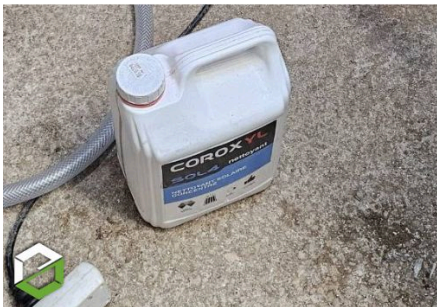
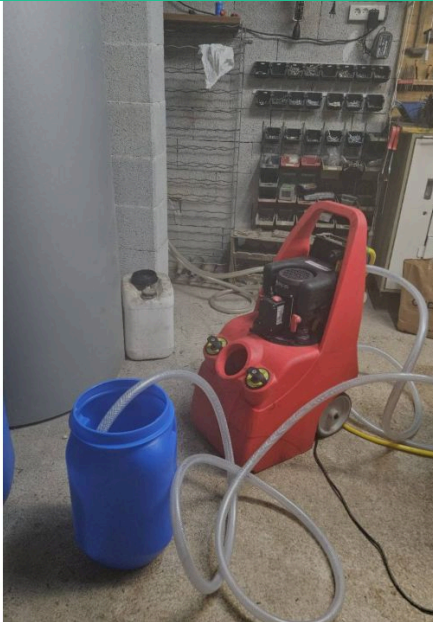
Comme souvent sur ce type d'installation vieillissante, l'analyse a rapidement mis en évidence un point clé : l'état du fluide et des capteurs solaires.

L'intervention s'est finalement concentrée sur un désembouage complet du réseau solaire,

avec une priorité donnée aux capteurs eux-mêmes.

Pour cela, nous avons utilisé un produit spécifique de nettoyage, le Coroxyl, particulièrement adapté au nettoyage des circuits solaires thermiques.

- vider consciencieusement les capteurs de l'ancien fluide antigel,
- éliminer les résidus, dépôts et pollutions accumulés au fil des années.
