# RÉPARATION ÉVACUATION D'EAU SOUS BAC À DOUCHE

59112 Annœullin | Nord (59)

ref : 55947

Chantier réalisé en : 2025

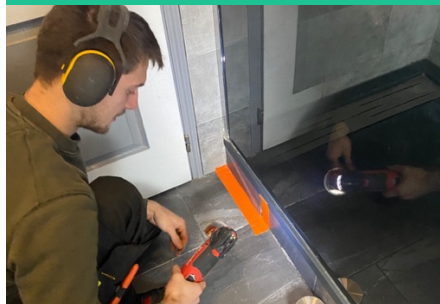
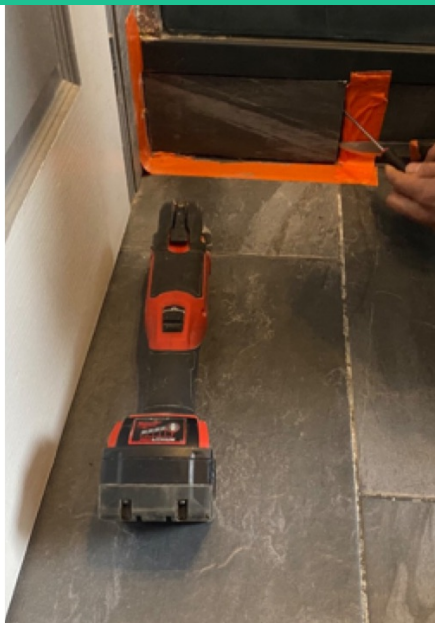
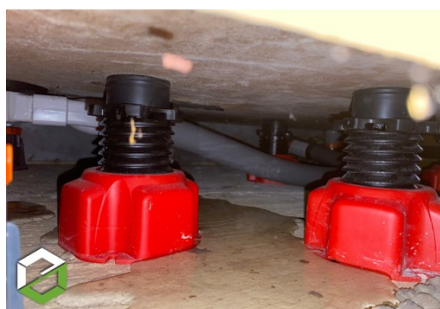
**Le client nous a contactés suite à la présence d'eau au sol dans sa salle de bain. Après les premières vérifications, nous avons rapidement identifié que le problème provenait du bac à douche.**

Le constat a montré que l'évacuation ne se faisait plus correctement. Pour accéder à l'installation, nous avons déposé proprement les carreaux de carrelage autour de la zone d'intervention afin de préserver au maximum l'existant. Une fois l'accès dégagé, nous avons pu constater que la canalisation d'évacuation était en contre-pente, ce qui empêchait l'écoulement normal de l'eau et favorisait l'apparition de bouchons. Nous avons donc repris entièrement cette évacuation, puis procédé au remplacement du siphon situé sous le receveur de douche.

Afin d'améliorer durablement le fonctionnement de l'installation, nous avons également posé un event, permettant de faciliter l'écoulement et d'éviter les phénomènes de mise en dépression qui ralentissaient l'évacuation de l'eau.

Une fois l'installation remise en conformité et testée, nous avons laissé sécher complètement l'environnement avant de reposer le carrelage proprement, pour un rendu propre et durable.
