# DÉPANNAGE SUR SANIBROYEUR SFA

59000 Lille | Nord (59)

ref : 55955

Chantier réalisé en : 2026

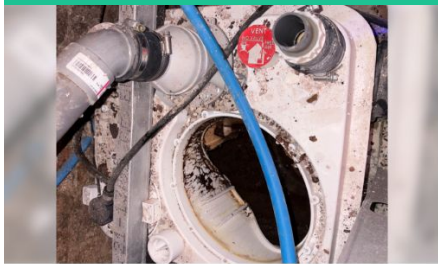
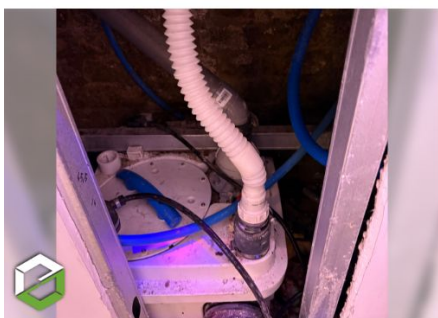
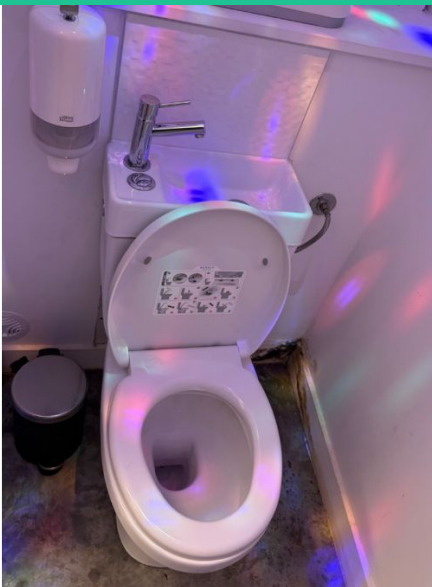
Je suis intervenu sur un toilette Sanibroyeur encastré dans une cloison, suite à l'appel du client qui signalait un bruit sourd inhabituel, comme si le moteur forçait au moment de l'utilisation. Ce type de symptôme ne doit jamais être ignoré, car il peut annoncer un blocage mécanique ou une usure prématurée du système.

Le premier objectif a été d'identifier précisément l'origine du dysfonctionnement. L'appareil étant encastré, l'accès était nécessairement plus technique. Après démontage, il est apparu qu'un blocage interne empêchait le fonctionnement normal du mécanisme, ce qui expliquait le bruit et l'effort du moteur. Le Sanibroyeur a donc été entièrement démonté, débloqué, nettoyé puis remis en service dans de bonnes conditions de fonctionnement.

Au cours de l'intervention, un second constat important a été fait : la cloison dans laquelle l'appareil était encastré était totalement humide. Le manque de ventilation avait favorisé une accumulation d'humidité, créant un environnement propice au développement de moisissures. Au-delà du problème mécanique, il était essentiel de traiter cette cause structurelle pour éviter une dégradation progressive de la cloison et préserver la qualité de l'air intérieur.

Nous avons donc procédé à la création de deux bouches de ventilation, une en partie basse et une en partie haute de la cloison, afin de permettre une circulation d'air naturelle. Ce principe favorise l'évacuation de l'humidité stagnante, assainit l'espace technique et limite durablement les risques de condensation et de moisissure.

À l'issue de l'intervention, le Sanibroyeur fonctionne de nouveau normalement, sans bruit

anormal ni effort mécanique. La cloison est désormais correctement ventilée, ce qui protège à la fois l'installation et la structure du mur dans le temps.
