# DÉPOSE PARQUET & TRAITEMENT VRILLETTE

77140 Nemours | Seine et Marne (77)

Chantier réalisé en : 2026

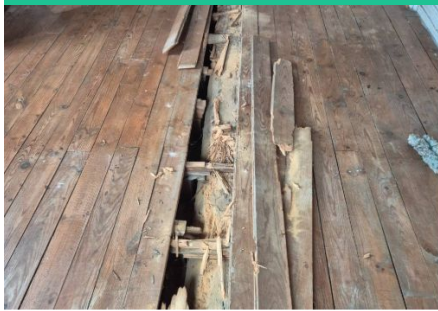
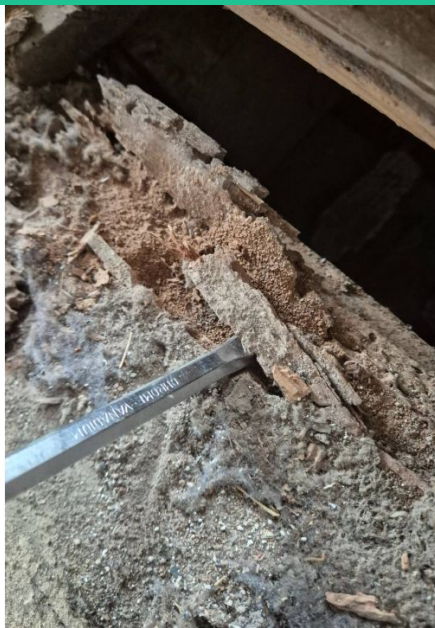
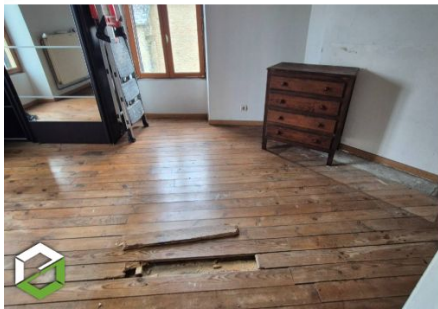
Nous avons donc démonté le parquet pour vérifier l'état réel de la structure bois en dessous.

Et malheureusement, le doute s'est confirmé.

En regardant de plus près et en échangeant avec le client sur l'historique de la maison, nous avons compris qu'il s'agissait d'un problème de **vrillette**.

La vrillette, c'est un petit insecte qui attaque le bois de l'intérieur. On ne voit parfois rien au début, puis un jour le bois devient fragile, creux, et perd de sa solidité.

Et on traite correctement.
