# CLIMATISATION DAIKIN EN PANNE AVEC FUITE DE FLUIDE FRIGORIGÈNE PENDANT LA CANICULE : RETOUR DU FROID GARANTI !

78110 Le Vésinet | Yvelines (78)

ref : 58928

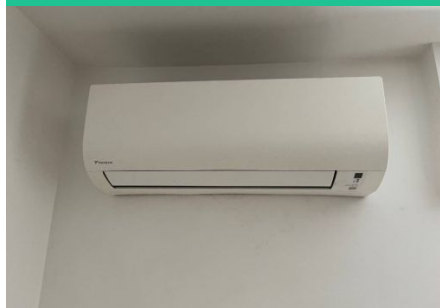
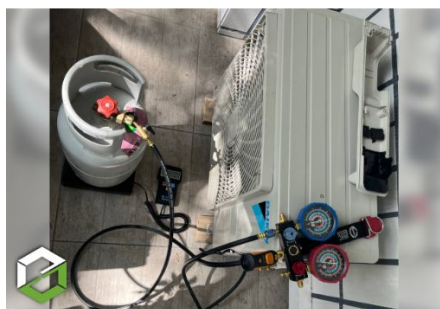
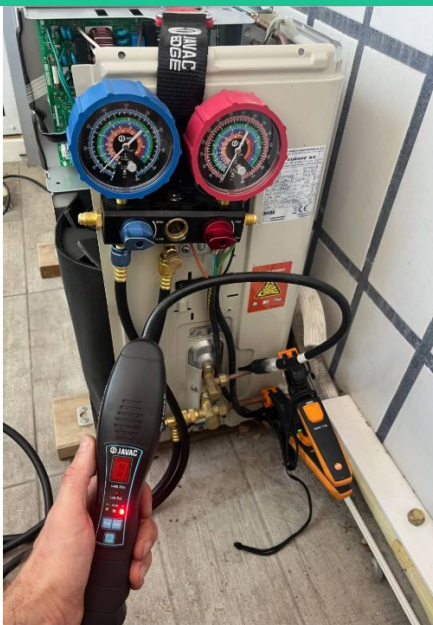
Le verdict est tombé rapidement : une fuite importante de fluide frigorigène, localisée au niveau des raccords entre l'unité extérieure et l'unité intérieure, avec des traces d'huile caractéristiques. Le manque de fluide expliquait à lui seul la perte de froid. Nous avons aussi relevé un écoulement de condensats mal raccordé, source d'humidité indésirable.

- Récupération réglementaire de la quantité restante de fluide R410A, envoyé en filière de retraitement
- Reprise complète de l'évacuation des condensats
- Mise sous pression d'azote à 25 bars pour garantir l'étanchéité parfaite du circuit
- Tirage au vide puis recharge avec du fluide neuf

Aucune intervention ne se termine sans contrôle. Climatisation relancée, mesures à l'appui : production de froid confirmée, avec un écart de température entre l'air repris et l'air soufflé conforme aux attentes, et des valeurs électriques nominales. L'installation était de nouveau pleinement opérationnelle.
