# DÉPANNAGE D'UNE INSTALLATION SOLAIRE - FUITE AU NIVEAU D'UN PANNEAU

91150 Bois-Herpin | Essonne (91)

ref : 59044

Chantier réalisé en : 2026

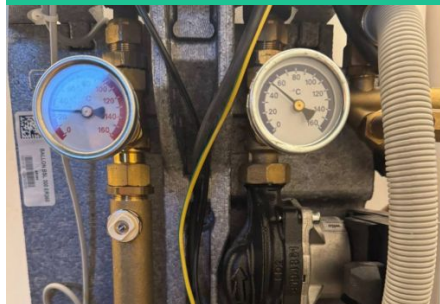
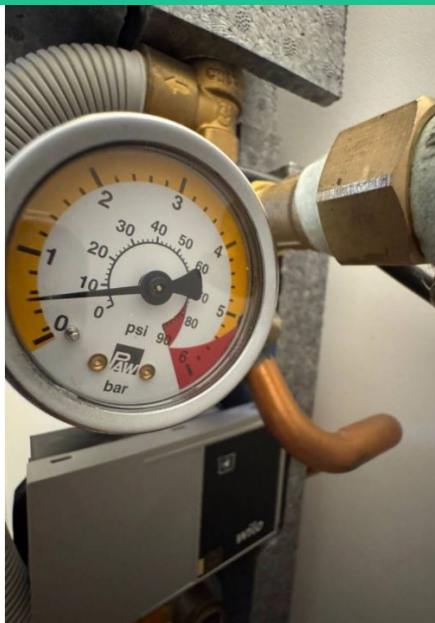
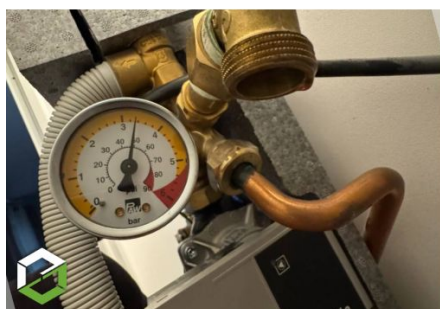
Notre équipe Artisan Ciret est intervenue pour le dépannage d'une installation solaire thermique suite à une fuite localisée au niveau d'un panneau solaire. Cette fuite provoquait une perte de fluide caloporteur et une baisse des performances de l'installation. Un diagnostic complet a permis d'identifier précisément l'origine du problème afin d'effectuer la réparation nécessaire.

- Diagnostic complet de l'installation solaire
- Recherche et localisation de la fuite
- Contrôle du panneau solaire concerné
- Réparation de la zone défectueuse
- Vérification de l'étanchéité du circuit
- Remise en pression de l'installation
- Contrôle du fluide caloporteur
- Tests de fonctionnement et remise en service

- Fuite supprimée
- Circuit solaire remis en pression
- Performances de l'installation rétablies
- Fonctionnement sécurisé et fiable
