# DÉSEMBOUAGE COMPLET D'UNE INSTALLATION DE CHAUFFAGE ENCRASSÉE GRÂCE AUX PRODUITS COROXYL

95610 Éragny | Val d'Oise (95)

ref : 59531

Chantier réalisé en : 2026

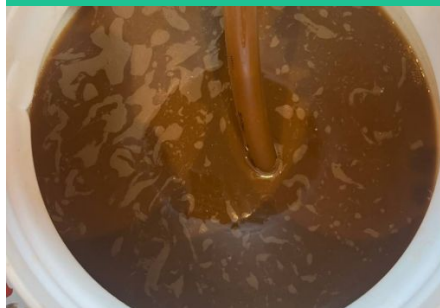
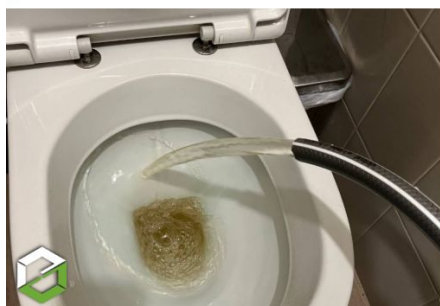
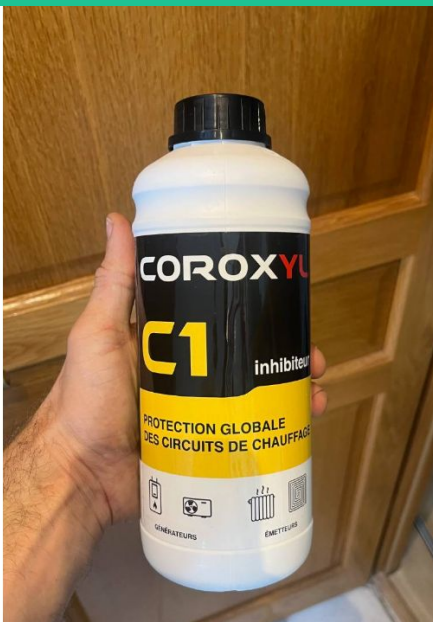
Lors d'un entretien courant réalisé en fin d'hiver sur une pompe à chaleur air/eau à Éragny, dans le Val-d'Oise, le constat était sans appel : l'eau du circuit de chauffage était fortement chargée, avec une présence significative de boues ferriques.

Le traitement a débuté par l'injection d'un désencrassement professionnel Coroxyl C3 dans le circuit. Le produit a ensuite été mis en circulation grâce à une pompe dédiée à cette application, dans les deux sens, radiateur par radiateur, pour décoller les dépôts accumulés au fil des années dans les points bas et les coudes du réseau. Un rinçage en direct, sans repasser par la pompe à chaleur, a permis d'évacuer les boues sans risquer de les faire transiter dans l'échangeur. La couleur brun-rouille de l'eau évacuée à chaque radiateur a

confirmé l'ampleur de l'encrassement.

Avant de pouvoir traiter le circuit, deux vannes de vidange ont été posées à des points stratégiques du réseau. Cette étape est indispensable : elle permet de raccorder directement la pompe de désencrassement à l'installation, sans avoir à vider l'ensemble du circuit.

Une fois le réseau propre, un litre d'inhibiteur anticorrosion Coroxyl C1 a été injecté pour ralentir la formation de nouvelles boues et protéger l'installation dans la durée.

Mise en marche de la pompe à chaleur et du circulateur, remise en pression du circuit et purge complète de chaque radiateur ont permis de valider une circulation homogène, sans air ni points froids.
