# DÉPANNAGE D'UNE CHAUDIÈRE À GRANULÉS HARGASSNER

91150 Étampes | Essonne (91)

ref : 59617

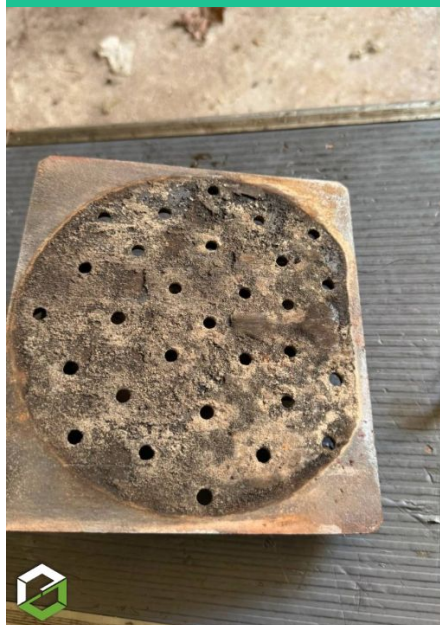
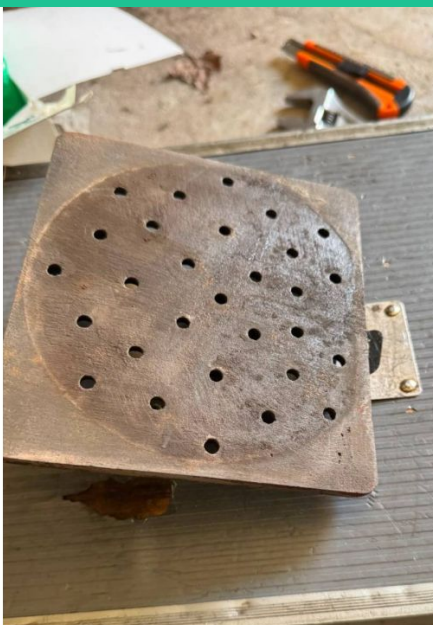
Notre équipe Artisan Ciret est intervenue pour le dépannage d'une chaudière à granulés Hargassner affichant un défaut de surintensité de la grille de décendrage. Après un diagnostic complet, nous avons contrôlé le mécanisme de décendrage ainsi que les différents composants de la chaudière. L'origine du défaut a été identifiée au niveau de la grille de décendrage, dont le fonctionnement était perturbé, entraînant une surintensité et la mise en sécurité de l'appareil.

- Diagnostic complet de la chaudière
- Analyse du défaut de surintensité
- Contrôle du système de décendrage
- Vérification de la grille de décendrage
- Déblocage et remise en état du mécanisme
- Contrôle des sécurités
- Tests de fonctionnement et remise en service

- Défaut de surintensité supprimé
- Fonctionnement du système de décendrage rétabli
- Chaudière remise en service
- Installation fiable et sécurisée
