# REPRISE D'ÉTANCHÉITÉ D'UNE INSTALLATION PHOTOVOLTAÏQUE INTÉGRÉE AU BÂTI (IAB)

83460 Les Arcs | Var (83)

Chantier réalisé en : 2025

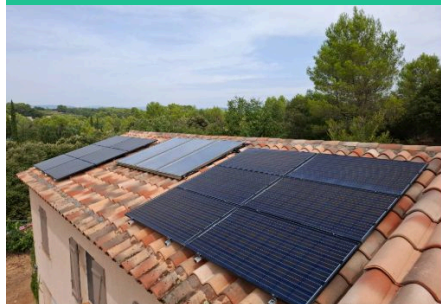
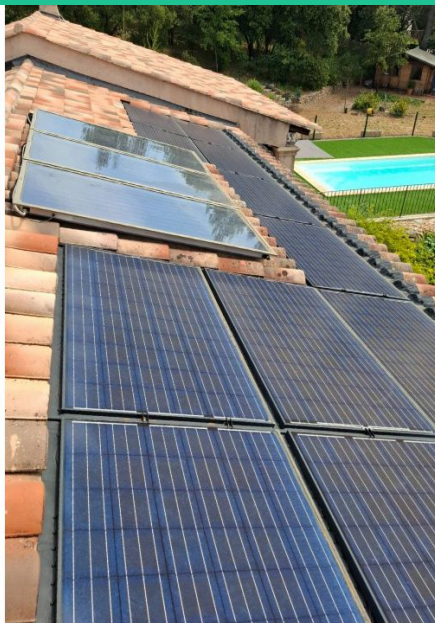
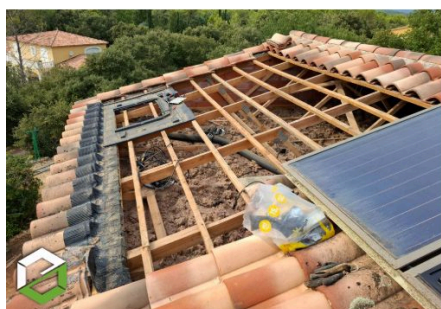
Sur ce chantier aux Arcs, Soleil Éthique est intervenu pour reprendre l'étanchéité d'une installation de 12 panneaux photovoltaïques, posés en intégration de toiture avec un système GSE In-Roof qui présentait des défauts d'étanchéité.

L'installation existante a été entièrement démontée avec dépose des bacs d'intégration, des bacs de récupération d'air et des tuiles usagées. Les **litesaux endommagés par les infiltrations** ont été remplacés et la couverture a été refaite sur toute la surface avec des **tuiles GELIS Plein Sud**, compatibles avec les tuiles TOLOSA déjà en place. Le problème de ses bacs d'intégration en PEHD est qu'avec le temps, les efforts mécaniques de dilatation sont trop importants et font craquer le plastique qui s'est fragilisé à cause des rayons UVs et de la chaleur et qui finissent par fissurer ensuite passer l'eau.

Les panneaux ont ensuite été réinstallés en surimposition sur une **structure K2 System** à double couche de rails croisés pour une résistance mécanique optimale en pose paysage. L'ensemble des câblages et la mise à la terre ont été repris avec du matériel neuf, et une **nouvelle passerelle de communication Enphase** a été installée pour le suivi de production.

Grace au passage en **surimposition** de toiture réalisée dans les **règles de l'art** et le respect des notices fabricant K2 System, l'étanchéité est désormais parfaitement fiable et garantie. De plus, les panneaux et les micro-onduleurs Enphase sont plus ventilés, donc ils gagent en rendement car la chaleur a pour effet de le réduire !
