# ROUILLE SUR CORPS DE CHAUFFE DE POÊLE À GRANULÉS : DIAGNOSTIC ET SOLUTION

38410 Saint-Martin-d'Uriage | Isère (38)

ref : 61074

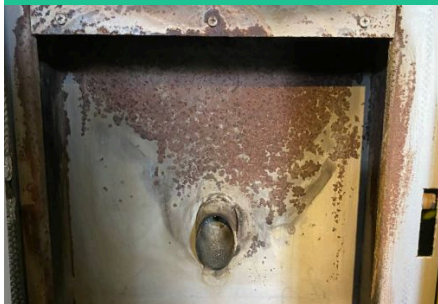
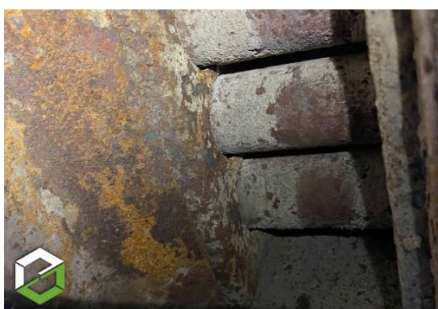
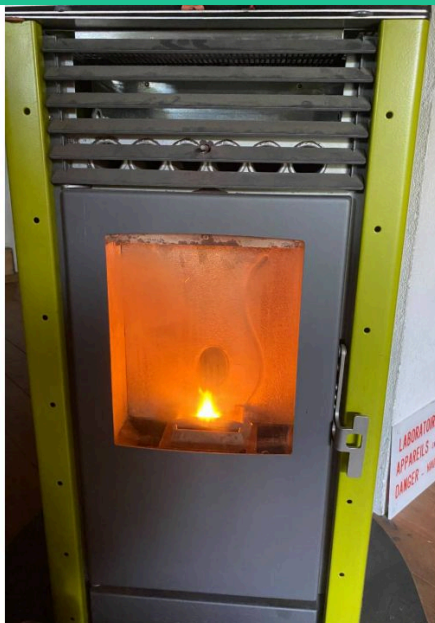
L'apparition de rouille et l'écaillage de l'acier à l'intérieur de la chambre de combustion résultent toujours d'une stagnation d'humidité, particulièrement marquée pendant les mois d'arrêt de l'appareil.

Ici, l'origine de la corrosion vient directement du mode d'aspiration de l'air de combustion. Le poêle prélevait un air ambiant trop chargé en humidité. Pendant la période estivale, ce flux d'air humide est venu se condenser sur les parois froides de la chambre de combustion et sur les tubes de l'échangeur, provoquant la rouille de surface et le piquage de l'acier.

## La solution : création d'une prise d'air extérieur directe

Pour résoudre le problème à la source et protéger l'appareil sur le long terme, la création d'une amenée d'air frais dédiée est indispensable :

- **Carottage et passage de gaine** : Percement du mur périphérique pour aller chercher un air neuf à l'extérieur de l'habitation.
- **Raccordement étanche** : Branchement direct du piquage d'air du poêle sur la traversée murale afin de couper tout contact avec l'air humide du local.
- **Remise en état du foyer** : Brossage mécanique complet des surfaces rouillées, dépoussiérage et application d'une peinture haute température pour réimperméabiliser l'acier.
