# DÉSEMBOUAGE D'UNE INSTALLATION DE CHAUFFAGE PAR POMPE À CHALEUR AVEC LE TRAITEMENT COROXYL

95000 Neuville-sur-Oise | Val d'Oise (95)

Chantier réalisé en : 2026

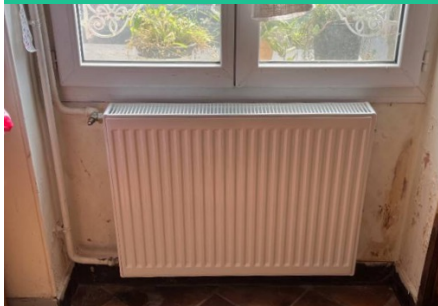
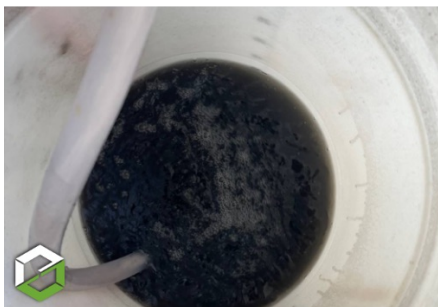
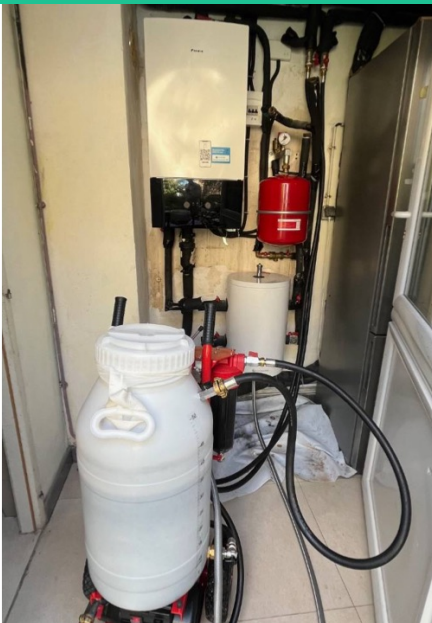
Une pompe à chaleur ne fonctionne jamais mieux que le réseau qu'elle alimente. À Neuville-sur-Oise (95), l'entretien annuel d'une PAC air/eau Daikin Altherma 3 H HT a mis en évidence un circuit de chauffage fatigué : un radiateur percé au rez-de-chaussée, un vase d'expansion défectueux et une eau de chauffage chargée en boues. Plutôt que de traiter ces symptômes un par un, nous avons proposé une remise en performance complète de l'installation, réalisée en une journée d'intervention.

Le radiateur percé du rez-de-chaussée a été déposé et remplacé par un modèle neuf, avant toute opération sur le réseau, pour travailler sur un circuit sain et étanche.

Un vase d'expansion défaillant fait varier la pression du circuit et fatigue l'ensemble de l'installation. Nous l'avons remplacé, puis réglé sa pression de gonflage en fonction de l'installation.

- Injection d'un produit désembouant professionnel Coroxyl C3 pour décoller les

dépôts accumulés dans les radiateurs et les canalisations

- Raccordement d'une station de désembouage et rinçage dynamique, radiateur par radiateur
- Rinçage prolongé jusqu'à obtenir une eau claire, là où elle ressortait noire en début d'opération

Une fois le réseau propre, nous avons injecté un inhibiteur de corrosion Coroxyl C1. Il protège les métaux du circuit et limite la reformation des boues dans le temps.
