# ENTRETIEN & RÉOLUTION DE PANNE E02 SUR CHAUDIÈRE GRANULÉS VIESSMANN VITOLIGNO 100

38320 Brié-et-Angonnes | Isère (38)

ref : 61331

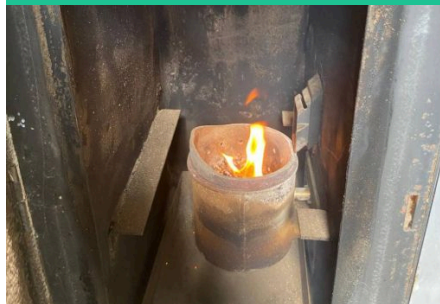
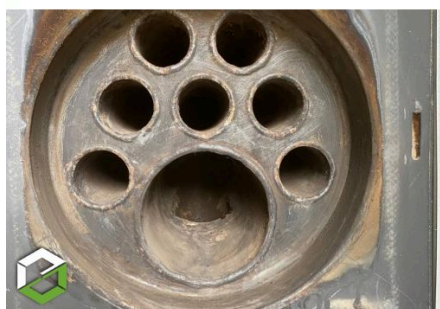
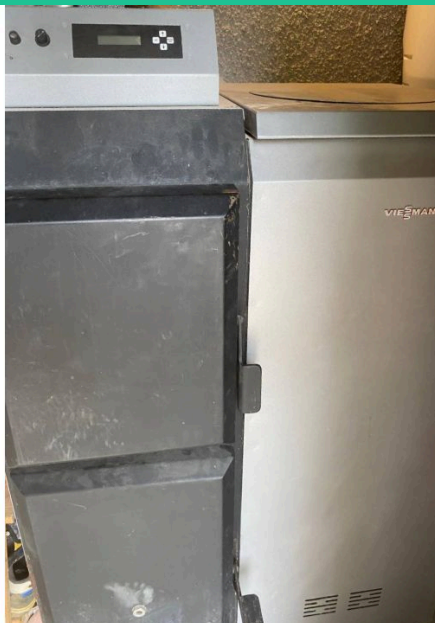
1. **Obstruction du faisceau tubulaire** : L'accumulation importante de suies et de cendres volantes à l'intérieur des tubes de l'échangeur thermique réduisait considérablement la section de passage des fumées.
2. **Accumulation thermique** : L'échange de chaleur ne pouvant plus s'effectuer correctement vers le circuit d'eau, les calories stagnaient dans le corps de chauffe, provoquant une montée en température et la mise en sécurité E02.
3. **Encrassement du pot de combustion** : Les percages d'amenée d'air primaire du brasier étaient partiellement colmatés, dégradant la qualité de la flamme.

- **Résultat** : Passage d'un faisceau totalement colmaté par les cendres à un acier mis à nu, garantissant à nouveau un transfert thermique maximal.

- Démontage des accès au corps de chauffe supérieur.
- Brossage mécanique intensif et écouvillonnage de l'ensemble des tubes de fumées.

- Démontage, décapage et désobstruction des orifices d'injection d'air du pot de combustion en fonte.
- Aspiration intégrale du compartiment inférieur et du tiroir à cendres.

- Inspection et nettoyage du té de décantation en inox avec tampon de purge au bas du conduit intérieur.
- Contrôle du conduit double paroi isolé extérieur montant en toiture : vérification de la vacuité et du chapeau pare-pluie.
