# REMPLACEMENT D'UN VASE D'EXPANSION SUR BALLON SOLAIRE

38640 Claix | Isère (38)

ref : 61634

Chantier réalisé en : 2026

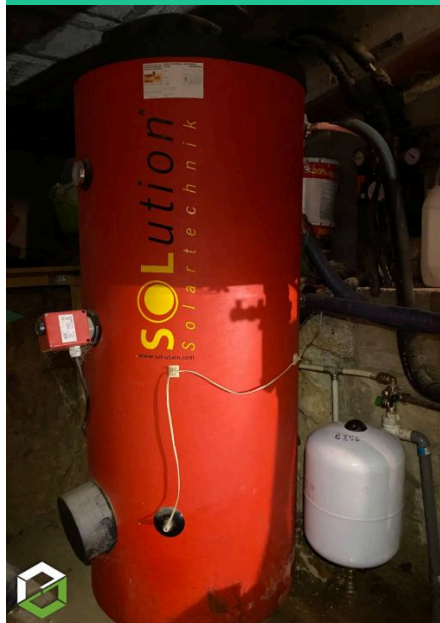
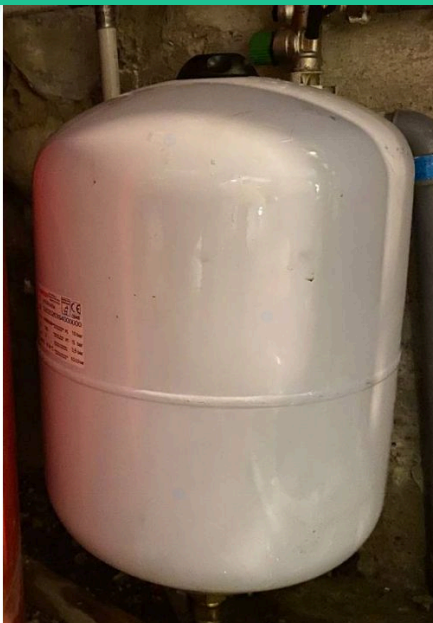
- LOCALISATION : CLAIX (38640), AGGLOMÉRATION GRENOBLOISE / PIED DU VERCORS.
- ÉQUIPEMENT : BALLON D'EAU CHAUDE SANITAIRE (ECS) SOLAIRE SOLUTION SOLARTECHNIK.
- SYMPTÔME : DÉCHARGES D'EAU FRÉQUENTES AU NIVEAU DU GROUPE DE SÉCURITÉ SANITAIRE LORS DES PHASES DE CHAUFFE DU BALLON, PERTE D'EAU ET VARIATIONS DE PRESSION SUR LE RÉSEAU SANITAIRE.
- DIAGNOSTIC TECHNIQUE :
  - PERTE D'ÉTANCHÉITÉ DE LA MEMBRANE INTERNE DU VASE D'EXPANSION SANITAIRE EXISTANT (VASE REMPLI D'EAU, MEMBRANE PERCÉE).
  - L'EAU SANITAIRE SE DILATANT SOUS L'EFFET DE L'ÉLÉVATION DE TEMPÉRATURE (FOURNIE PAR LES CAPTEURS SOLAIRES OU L'APPOINT), L'ABSENCE D'AMORTISSEMENT PROVOQUAIT DES PICS DE SURPRESSION DÉPASSANT LES 7 BARS DE TARAGE DU GROUPE DE SÉCURITÉ.

- FERMETURE DE L'ARRIVÉE D'EAU FROIDE GÉNÉRALE, DÉCOMPRESSION DU RÉSEAU SANITAIRE ET ISOLEMENT DE LA LIGNE DU VASE.
- VIDANGE ET DÉPOSE DU VASE D'EXPANSION SANITAIRE HORS D'USAGE.

- FOURNITURE D'UN VASE D'EXPANSION SANITAIRE VAREM 25 LITRES (GAMME SANITAIRE ACS AVEC MEMBRANE DE QUALITÉ ALIMENTAIRE HAUTE RÉSISTANCE)
- AJUSTEMENT DE LA PRESSION DE PRÉCHARGE (\$P\_0\$) : CONTRÔLE ET GONFLAGE À L'AIR SEC/AZOTE DE LA MEMBRANE À LA PRESSION DU RÉSEAU D'EAU FROIDE AVANT LE RACCORDEMENT HYDRAULIQUE .

- RACCORDEMENT DU NOUVEAU VASE VAREM 25 L AU PIED DU BALLON SOLAIRE SOLUTION .
- RÉOUVERTURE DU RÉSEAU D'EAU, PURGE DE L'AIR ET CONTRÔLE D'ÉTANCHÉITÉ SOUS PRESSION D'EAU DE VILLE.
