# REEMPLACEMENT DU FOYER DE COMBUSTION & ISOLATION DU FOYER SUR CHAUDIÈRE À GRANULÉS HARGASSNER

38220 Livet-et-Gavet | Isère (38)

ref : 61635

Chantier réalisé en : 2026

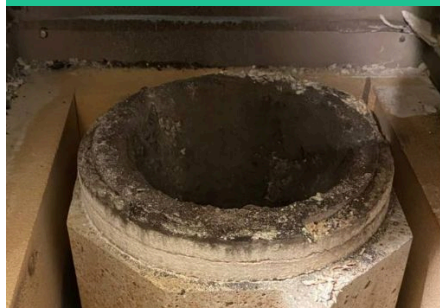
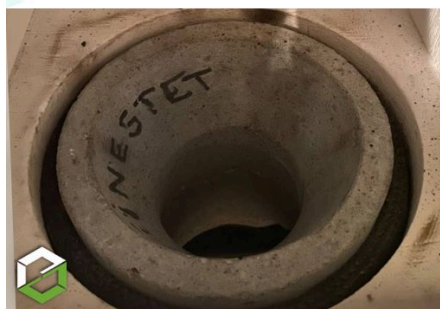
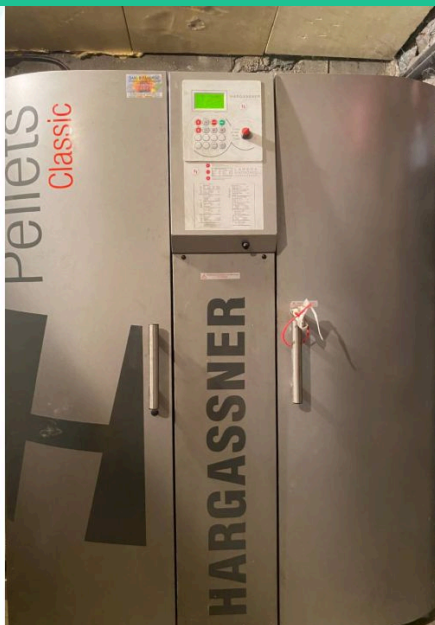
- **Équipement** : Chaudière à granulés de bois **Hargassner Classic** (gamme à régulation *Lambda Hatronic*).
- **Problématique** : Usure prononcée et effritement du pot de combustion en béton réfractaire ainsi que dégradation des plaques d'isolation thermique entourant la chambre de combustion.
- **Symptômes & Risques** :
  - **Chute de température de combustion** : Un pot de combustion endommagé ou mal isolé ne permet plus de maintenir les très hautes températures requises pour une pyrolyse complète du granulé.
  - **Surconsommation & Émissions** : Perte de rendement, formation de bistre/mâchefer et augmentation des émissions d'inbrûlés.
  - **Risque pour la structure** : Diffusion anormale des calories vers la carcasse en acier de la chaudière, risquant de dégrader les cartes électroniques et la couche d'isolation externe en laine minérale.

- Extraction de l'ancien pot de combustion usagé.
- Nettoyage de l'embase d'arrivée d'air primaire et secondaire.
- Pose du **nouveau pot de combustion en béton réfractaire haute température d'origine Hargassner**.

- Assemblage des nouveaux blocs et panneaux d'isolation thermique haute performance autour du bol réfractaire.
- Ajustement parfait des blocs pour éviter tout pont thermique ou fuite de gaz chauds vers l'enveloppe extérieure.

- Repose des couches d'isolation thermique en laine minérale sur la face avant du corps de chauffe.
- Remontage des éléments de tôlerie et fermeture des habillages.
- Contrôle des cycles mécaniques (grille de décendrage, amenée de granulés) via le menu de test de la régulation *Lambda Hatronic*.
- Allumage de contrôle et validation de la montée en température du foyer pour garantir une combustion propre et parfaitement isolée.
