# RÉPARATION FUITE D'EAU JUSTE APRÈS LE COMPTEUR

52700 Vignes-la-Côte | Haute Marne (52)

## Réparation d'une fuite d'eau après compteur à Vignes-la-Côte (52700)

### REPLACEMENT DU TUYAU EN CUIVRE ENDOMMAGÉ

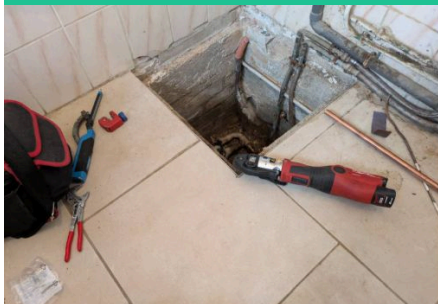
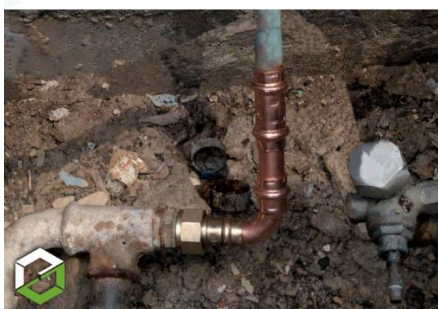
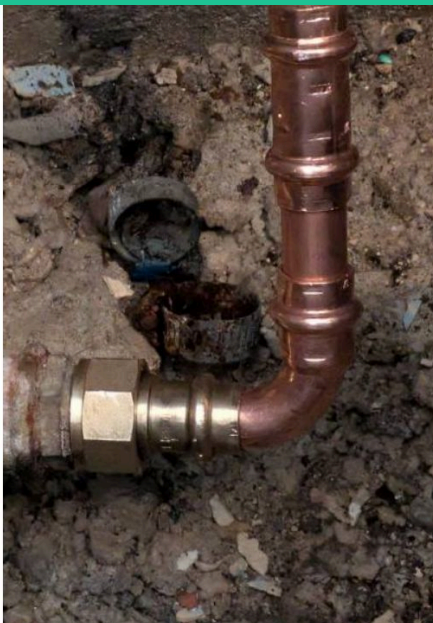
Intervention pour une fuite juste après le compteur : le tuyau en cuivre avait cédé. Après coupure de l'eau, j'ai remplacé le tronçon endommagé par un tuyau neuf, puis contrôlé l'étanchéité à la remise en eau.
