# DÉFAUT BASSE PRESSION SUR UNE POMPE À CHALEUR GÉOTHERMIQUE : UNE PANNE QUI AURAIT PU COÛTER TRÈS CHER !

95440 Écouen | Val d'Oise (95)

ref : 62070

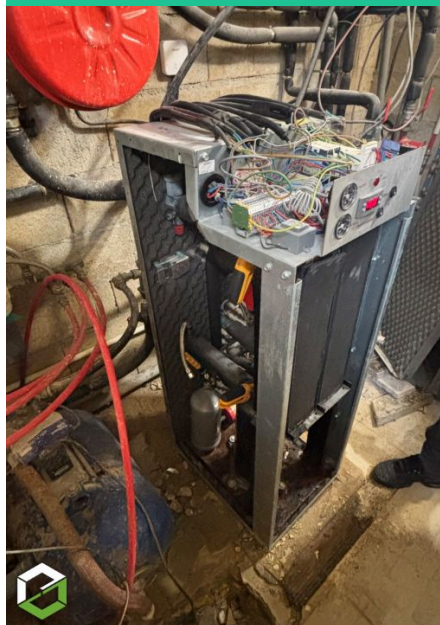
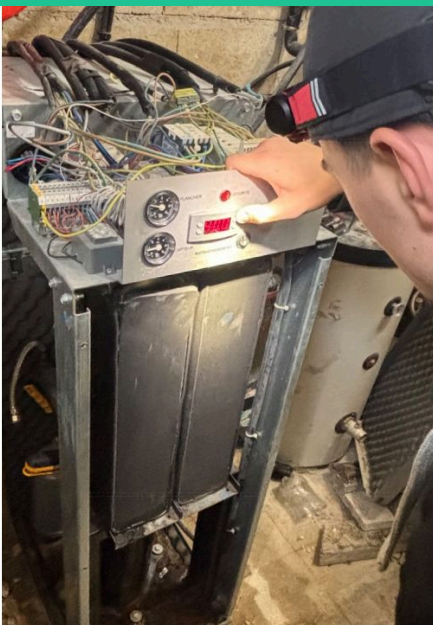
Notre client nous contacte pour un défaut BP (basse pression) sur sa pompe à chaleur géothermique FRANCE GÉOTHERMIE, modèle ISARA.

Nous raccordons nos appareils de mesure pour surveiller la pression du circuit frigorifique au R407C, ainsi que les températures de départ et de retour du forage pendant un cycle de fonctionnement.

Nous prenons également soin d'installer une vanne à lecture directe du débit sur le circuit de forage, afin de vérifier qu'un éventuel manque de débit, notamment lié à un entartrage de l'échangeur à plaques, ne soit pas à l'origine du problème.

Delta T sur le forage : 3 K

Pression frigorifique BP : environ 4 bars

Seuil de déclenchement du défaut BP : 1,4 bar

Le démarreur progressif est défectueux et doit être remplacé.

Avec le remplacement du démarreur et la vérification du bon fonctionnement de l'ensemble, notre client pourra retrouver son chauffage géothermique pour l'hiver.
